Erhebungsbogen

| Projekt | Biotopkartierung Hamburg | | Interne Nr. | 58843 | |
| Handlungsbedarf | Nein | | DK5 - Name | Allermöhe-Ost | |
| Räumliche Abbildung | Fläche | | Kartierung | 22.09.2008 | |

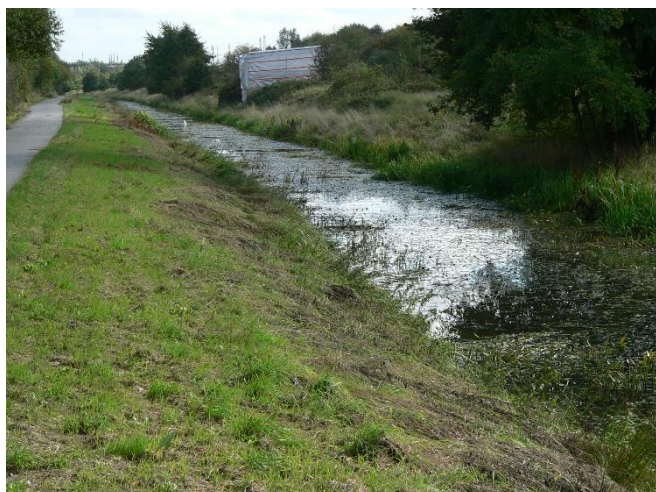
Fotodatei 7626_1_220908_1.JPG
Bildbeschreibung
Aufnahmerichtung

Nördlicher Bahngraben, durchschnittlich 1,5 m in das benachbarte Gelände eingetieft. Mit beiderseits recht steil und hoch ansteigenden Regelprofilböschungen, die zeitweilig vermutlich gemäht werden, mäßig hochwüchsig, grasreich bewachsen von einer glatthaferwiesenartigen Vegetation. Gewässertypische Röhrichtvegetation ist auf den unteren halben Metern der Uferböschungen beschränkt. Die Wasserfläche ist vermutlich um knapp 1 m tief und rund 6 m breit, deutlich getrübt, jedoch mit größeren Beständen von untergetauchter Vegetation, hohen Anteilen von v.a. Nuttalls Wasserpest, die eventuell auch sich zu einem Problemkraut bezüglich des Wasserabflusses entwickelt haben könnte. Insgesamt ist das Gewässer relativ intensiv unterhalten, sehr geradlinig und relativ strukturarm, hat vermutlich aber größere Bedeutung als Lebensraum für Libellen, Fische, eventuell als Laichplatz für Erdkröten und Brutplatz für Wasservögel.

| Merkmal | Wert |
|--|--|
| Gefährdung / Einflüsse | Relativ schlechte Wasserqualität, deutlich belastet, stark entwässernde Wirkung auf das benachbarte Gebiet. |

| Merkmal | Wert |
|--|--|
| Maßnahmen | Gewässer nach Möglichkeit nur abschnittsweise und möglichst extensiv unterhalten, Teilbereiche der Uferböschungen möglichst naturnah entwickeln, Wasserstand im Gebiet nach Möglichkeit anheben. |
