# Erhebungsbogen

| <b>Projekt</b> | Biotopkartierung Hamburg | <b>Interne Nr.</b> | 119317 |
| <b>Handlungsbedarf</b> | Nein | <b>DK5 - Name</b> | Allermöhe-Ost |

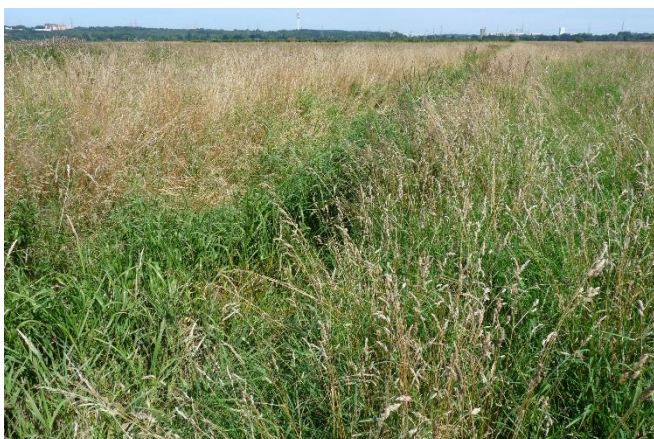
**Fotodatei** 7626\_524\_190717\_1.JPG  
**Bildbeschreibung**  
**Aufnahmerichtung**

Zwischen zwei intensiv als Grasacker genutzten Flächen liegt eine Unterbrechung - ein Quergraben. An der Geländeoberfläche 3 m breite Struktur, an der Sohle etwa 1 m breit, mit recht steilen, etwa 1 m hohen Ufern, an der Sohle derzeit trockenliegend, mit deutlichen Anzeichen von Eisenockereinwaschungen. Der schlammige Grund ist vollständig überwachsen von nitrophytischen Röhrichten aus Rohrglanzgras und etwas Wasserschwaden. In den Ufern zeigen größere Anteile von Brennessel, aber auch Glatthafer die Düngung und den Pestizideinsatz in den Nachbarflächen an. Der Graben ist ausgesprochen artenarm, wasserarm, vollständig verlandet und naturschutzfachlich geringwertig.

| Merkmal | Wert |
|---|---|
| Gefährdung / Einflüsse | Entwässerung des Gebietes, tieferreichende Entwässerung mit Auswaschung von Eisenverbindungen, Eisenockerbelastung der angeschlossenen Gewässer, ausgesproche artenarm durch Intensivnutzungen. |

| Merkmal | Wert |
|---|---|
| Wertgesichtspunkte<br>Maßnahmen | Keine.<br>Im gesamten Gebiet sollte der Wasserstand deutlich angehoben werden, um die Eisenockereinspülungen zu vermindern und Lebensraum für Tiere und Pflanzen zu schaffen. |
