Erhebungsbogen

| Projekt | Biotopkartierung Hamburg | Interne Nr. | 119348 |

| Lagebeschreibung | Randgraben im Grünland, von West nach Ost bis zum Rand der Kleingartensiedlung verlaufend, auf Höhe des Vereinshauses der Kleingartensiedlung "Gartenfreunde Bergedorf-West". | | |

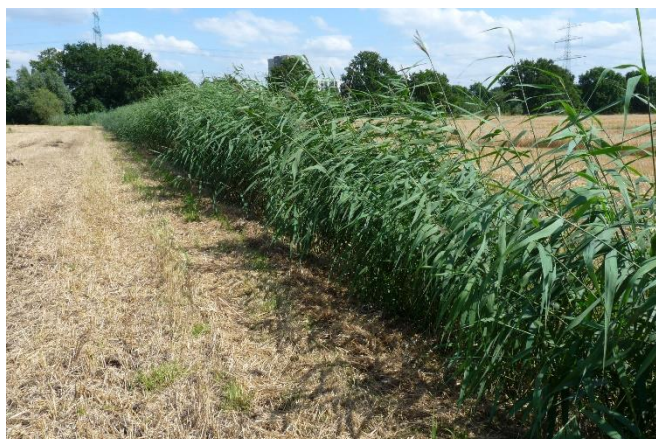
Fotodatei 7626_528_210717_1.JPG
Bildbeschreibung
Aufnahmerichtung

An der Geländeoberfläche um 3 bis 4 m - im Osten auch 5 m breiter Grabenbereich, etwa 0,5 bis 0,8 m in das Gelände eingetieft. Mit flacher Wasserfläche, die im Osten 2 m Breite erreicht, im Westen nur noch 0,5 m. Der Grabenbereich liegt inmitten von Getreideäckern, die Umgebung ist sehr intensiv genutzt, die oberen Ufer ausgesprochen artenarm von Wirtschaftsgräsern bewachsen und im Graben dominiert über die gesamte Strecke ein recht wüchsiger Bestand von Schilf, der ebenfalls anzeigt, dass hier Herbizide in größerem Umfang eingesetzt werden. Das Wasser im Graben ist z.T. von etwas Wasserlinse bewachsen und es gibt auch kleinere Bestände von Wasserstern. Im übrigen fehlen Wasserpflanzen im engeren Sinne.

| Merkmal | Wert |
|---|--|
| Maßnahmen | Wasserstand im Gebiet auf möglichst hohem Niveau stabil halten, die Nutzung in Grabennähe extensivieren. |
