Erhebungsbogen

Projekt	Biotopkartierung Hamburg	Interne Nr.	119325
		DK5 DK5-GK	7628
		DK5 - Name	Boberg
Handlungsbedarf	Nein	Biotop-Nr. alt	1185
Bearbeitung	BRA	Kartierung	21.07.2017
Räumliche Abbildung	Fläche	Fläche / Länge [m²/m]	925,5959
Anzahl Abschnitte	1	Breite (lineare Abb.) [m]

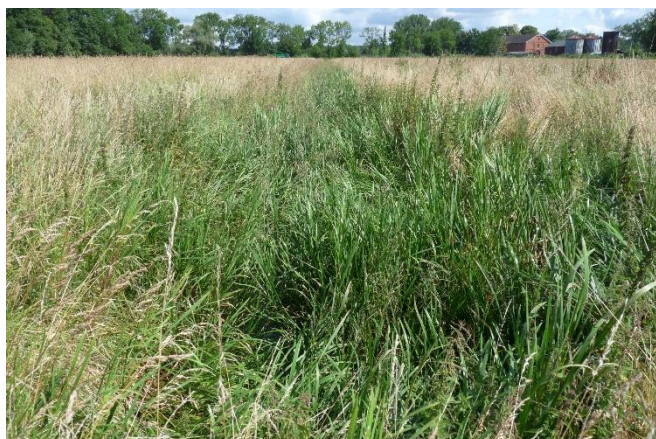
Fotodatei 7628_1185_210717_1.JPG

An der Geländeoberfläche um 4 m breite Grabenbereiche, mit weit in das Gelände eingetieften, sehr steilwandigen Gräben. Am Fuß mit einer etwa 2 m breiten Wasserfläche, die nahezu vollständig von einem sehr wüchsigen Wasserschwaden-Röhricht und etwas Brennessel eingenommen wird - ein Hinweis darauf, dass die Nährstoffbelastungen erheblich sind. Darüber hinaus gibt es wenig gewässertypische Vegetation, mitunter etwas Schwimmdecke aus Wasserlinsen und kleinere Bestände von Wasserfeder. In den oberen Ufern geht der Bewuchs in den der benachbarten Intensivgrünlandnutzung über. Hier wachsen hochwüchsige Wirtschaftsgräser und legen sich derzeit nieder. Die gesamte Vegetation ist hochwüchsig, dicht und schattet die Wasseroberfläche deutlich aus.

Merkmal	Wert
Gefährdung / Einflüsse	Extreme Verarmung der gewässertypischen Vegetation durch extrem intensive Nutzung auf den Nachbarflächen, erhebliche Einträge von Düngemitteln und vermutlich auch Pestiziden, deutliche Eisenockerbelastung, extrem niedriger Wasserstand, starke entwässernde Funktionen für das Gebiet.
Wertgesichtspunkte	Offenbar dauerhafte Wasserführung, potenzielle Eignung als Amphibien-Laichgewässer.
Maßnahmen	Wasserstand im Gebiet deutlich anheben, Nutzung deutlich extensivieren.
