Erhebungsbogen

Projekt	Biotopkartierung Hamburg	Interne Nr.	119326
		DK5 DK5-GK	7628
		DK5 - Name	Boberg
Handlungsbedarf	Nein	Biotop-Nr. alt	1186
Bearbeitung	BRA	Kartierung	21.07.2017
Räumliche Abbildung	Fläche	Fläche / Länge [m²/m]	601,4862
Anzahl Abschnitte	1	Breite (lineare Abb.) [m]

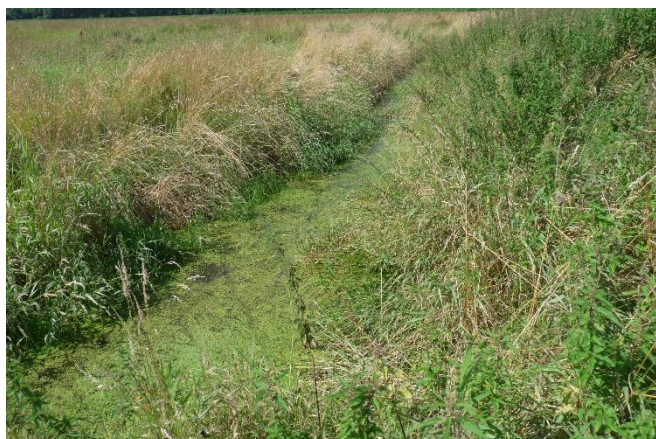
Fotodatei 7628_1186_210717_1.JPG
Bildbeschreibung
Aufnahmerichtung

Vermutlich älterer Graben (wegen des gewundenen Verlaufes eventuell mit Entstehung aus einem natürlichen Flußarm), in jüngerer Zeit offenbar unterhalten. Auf der Nordseite liegt ein breiter Streifen etwas erhöhten Geländes mit starkem Bewuchs von Brennessel und Acker-Kratzdistel - vermutlich abgelagertes Grabenaushubmaterial. Der Graben hat eine bis zu 2 m breite Wasserfläche, die etwa 0,5 bis 1 m unter dem benachbarten Gelände liegt, derzeit um 0,5 m tief ist, deutlich getrübt, mit gräulicher Farbe und starker Eisenockerbelastung. Die Böschungen sind mäßig steil geneigt, stark ruderal bewachsen, v.a. auch nitrophytisch wegen der angrenzend, sehr intensiv betriebenen Grasackernutzung. Das Gewässer hat - zumindest im Mittelteil - eine deutlich ausgeprägte submerse Vegetation aus Wasserfeder, Haar-Laichkraut und Krausem Laichkraut sowie eine recht dichte Schwimmedecke an der Wasseroberfläche aus Wasserstern und Wasserlinse. Die an die angrenzenden Gräben anschließenden Endbereiche des Grabens sind demgegenüber stärker von Röhricht bewachsen, hier kommt Wasserschwaden-Röhricht in größerer Dichte vor. An Ablagerungen am Ufer ist erkennbar, dass der Wasserstand in jüngerer Zeit deutlich um rund 10 cm gefallen ist.

Merkmal	Wert
Gefährdung / Einflüsse	Extrem intensive Nutzung auf den angrenzenden Flächen, starke Verarmung der Vegetation in den Ufern, starke Nährstoffeinträge, deutliche Verockerung, recht niedrige Wasserstände.
Wertgesichtspunkte	Größerer Wasserpflanzenbestand, Amphibienbestand, vermutlich dauerhafte Wasserführung.
Maßnahmen	Die Wasserstände im Gebiet sollten deutlich angehoben werden, die Nutzung der angrenzenden Flächen sollte deutlich extensiviert werden.
