Erhebungsbogen

Projekt	Biotopkartierung Hamburg		Interne Nr.	119333
			DK5 DK5-GK	7628
			DK5 - Name	Boberg
Handlungsbedarf	Nein		Biotop-Nr. alt	1193
Bearbeitung	BRA	Kopie	Nein	Kartierung
Räumliche Abbildung	Fläche			21.07.2017
Anzahl Abschnitte	3			Fläche / Länge [m²/m]
				1435,7401
				Breite (lineare Abb.) [m]

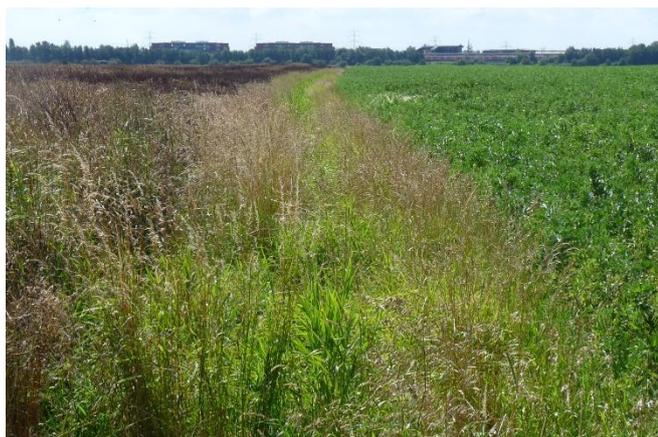
Fotodatei 7628_1193_210717_1.JPG
Bildbeschreibung
Aufnahmerichtung

An der Geländeoberfläche 2 bis 3 m breiter Grabenbereich zwischen einem Bohnenacker auf der Westseite und einem Rapsacker auf der Ostseite. Flach eingetieft, um 0,5 m in das Gelände eingeschnitten, mit relativ flachem V-Profil. In der Grabensohle, die nur um 0,2 bis 0,4 m breit ist, steht noch etwas Restwasser, ca. 0,5 m unter dem benachbarten Gelände. Die Wasserfläche ist nahezu vollständig von Wasserschwaden-Röhricht, manchmal auch etwas Rohrglanzgras-Röhricht überwachsen. Die oberen Ufer werden von halbruderalen Grasfluren beherrscht, mit hohen Anteilen von Quecke, Glatthafer, etwas Honiggras. Der gesamte Biotop ist durch die angrenzenden Nutzungen extrem verarmt, von Düngemitteln und Pestiziden beeinflusst, als Gewässer-Lebensraum nahezu ungeeignet.

Merkmal	Wert
Gefährdung / Einflüsse	Extrem intensive Nutzungen auf den Nachbarflächen, Einflüsse von Pestiziden und Herbiziden sowie Düngemitteln.
Wertgesichtspunkte	Geringe Eignung als Vernetzungsstruktur in einer sonst sehr intensiv genutzten Landschaft.
Maßnahmen	Die Nutzung im gesamten Gebiet sollte dringend extensiviert werden, feuchte Niederungen sollten mit Feuchtvegetation angereichert werden, die Entwässerung sollte minimiert werden.
