Erhebungsbogen

Projekt	Biotopkartierung Hamburg		Interne Nr.	119648	
			DK5 DK5-GK	7628	
			DK5 - Name	Boberg	
Handlungsbedarf	Nein		Biotop-Nr. alt	1261	
Bearbeitung	BRA	Kopie	Nein	Kartierung	28.08.2017
Räumliche Abbildung	Fläche		Fläche / Länge [m²/m]	193,7326	
Anzahl Abschnitte	1		Breite (lineare Abb.) [m]

Entwässerungsgraben im Außendeichbereich, nördlich des Billwerder Billdeichs zur Bille hin. Der Graben trennt zwei artenarme Intensivgrünlandflächen und ist an der Oberfläche mit Elektrozäunen auf rund 3 m Breite gegen die Rinder- und Pferdebeweidung ausgezäunt. In den oberen Grabenböschungen steht sehr viel Brennessel, was auf eine Düngung der angrenzenden Grünlandflächen hinweist. Auch der Graben selbst ist recht stark überwachsen von nitrophytischen Röhrichtarten aus Calmus, Breitblättrigem Rohrkolben und einer Dominanz von Wasser-Schwaden. Dazwischen verbleibt eine 0,5 bis 1 m breite Restwasserfläche, die von Wasserlinse eingenommen wird. Die Wasserführung liegt derzeit rund 0,5 m unter dem benachbarten Gelände, hat eine Tiefe von 10 bis 20 cm, schwankt vmtl. aber stark. Insgesamt relativ artenarm bewachsen, als Lebensraum für Wasserorganismen nur von geringer Bedeutung.

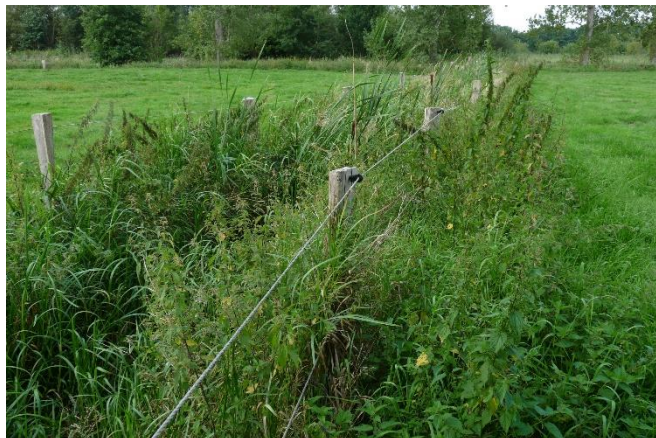
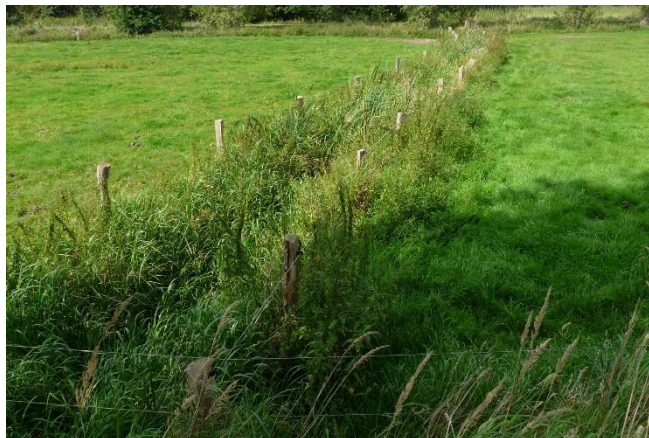
Fotodatei	7628_1261_280817_1.JPG	Fotodatei	7628_1261_280817_2.JPG
Bildbeschreibung		Bildbeschreibung	
Aufnahmerichtung		Aufnahmerichtung

Merkmal	Wert
Gewässer	
Böschungshöhe	0.50 m
Gewässertiefe	0.15 m
Breite	1.00 m
	3.00 m
Wasserführung	w - wechselnde Wasserstände
Standort, Relief	
Böschungsneigung	steil - 1:1 bis 1:2
Veg. - Deckg./Ant.	
naturnahe Uferveg.	100 %
Schwimmbi.veg.	50 %
submerse Veg.	0 %

Merkmal	Wert
Wertgesichtspunkte	Dauerhafte Wasserführung, evtl. geringe Bedeutung als Amphibienlaichgewässer.
Maßnahmen	Wenn möglich die Grünlandnutzung in der Nachbarschaft extensivieren, ohne Einsatz von Düngemittel. So könnte der Graben sich artenreicher und nährstoffärmer entwickeln. Aktuell sollte eine Grabenunterhaltung stattfinden.
