Erhebungsbogen

Projekt	Biotopkartierung Hamburg	Interne Nr.	119682
		DK5 DK5-GK	7628
Handlungsbedarf	Nein	DK5 - Name	Boberg
Bearbeitung	BRA	Biotop-Nr. alt	1290
Räumliche Abbildung	Fläche	Kartierung	29.08.2017
Anzahl Abschnitte	3	Fläche / Länge [m²/m]	5173,9054
		Breite (lineare Abb.) [m]

Hauptgraben zwischen Ackerflächen und dem NSG Boberger Niederung bzw. einem Wanderweg. Der Graben grenzt im Südosten an intensive Ackernutzung, hier ist jedoch ein ausreichend breiter Randstreifen von 2 bis 3 m Breite vorhanden um den Eintrag von Nähr- und Schadstoffen zu vermindern. Der Graben hat eine 1 bis 1,5 breite Wasserfläche, die ca. 40 cm unter Flur liegt und zu großen Teilen von Wasserlinse bewachsen ist. Das Wasser ist 10 bis 20 cm tief, erheblich durch Eisenocker belastet, jedoch von submerser Vegetation aus Wasserpest, Hornkraut, Wasserfeder und etwas Wasserstern recht gut durchwachsen. Ein Teil des Grabens ist in jüngerer Zeit "gepflegt" worden, hier ist die gesamte Vegetation mit einer Motorsense zerhackt worden und liegt auf dem umliegenden Gelände bzw. der Wasseroberfläche des Grabens. Die nicht bearbeiteten Bereiche sind hoch bewachsen von wüchsigen Schilfröhrichten, die sich in

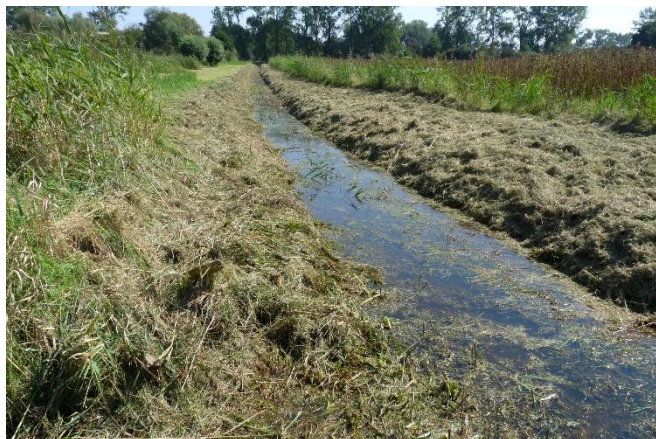
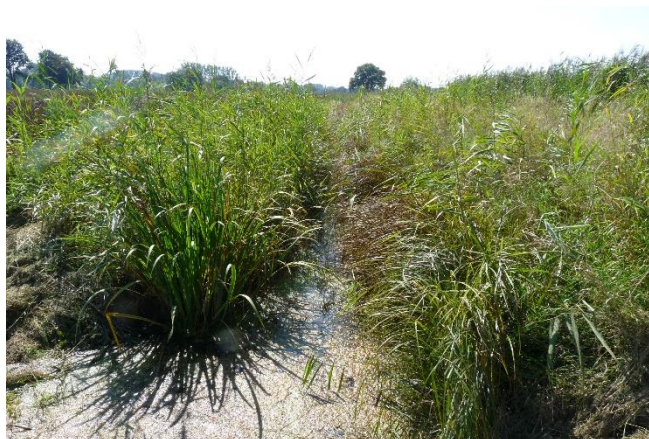
Fotodatei	7628_1290_290817_1.JPG	Fotodatei	7628_1290_290817_2.JPG
Bildbeschreibung		Bildbeschreibung	
Aufnahmerichtung		Aufnahmerichtung

Merkmal	Wert
Auswertung	
Gefährdung / Einflüsse	Der Wasserstand im Graben schwankt erheblich, ist stark eisenockerbelastet, es droht eine Verlandung. Gegenwärtig ist der Wasserstand allerdings recht oberflächennah und naturschutzverträglich, in trockeneren Jahren und Zeiten wirkt der Graben jedoch erheblich entwässernd und damit ausgesprochen Negativ auf den Wasserstand im nördlichen NSG.
Wertgesichtspunkte	Dauergewässer, geeignet als Amphibienlebensraum, mäßig artenreich. Ausgeprägte submerse Vegetation, dadurch geschützt.
Maßnahmen	Die Wasserstände im gesamten Gebiet müssen dringend angehoben und auf höherem Niveau stabilisiert werden, auch um die Eignung als Amphibienlebensraum zu erhöhen. Eine Unterhaltung sollte in anderer Form erfolgen, also als ordentlicher Schnitt mit anschließender Entfernung des Pflanzenmaterials.
