# Erhebungsbogen

<b>Projekt</b>	Biotopkartierung Hamburg	<b>Interne Nr.</b>	59505
		<b>DK5   DK5-GK</b>	<b>7630</b> 7632
		<b>DK5 - Name</b>	Havighorst bei Reinbek
<b>Handlungsbedarf</b>	Nein	<b>Biotop-Nr.   alt</b>	<b>157</b> 67
<b>Bearbeitung</b>	BRA	<b>Kartierung</b>	16.09.2008
<b>Räumliche Abbildung</b>	Linie	<b>Fläche / Länge [m²/m]</b>	2252,06
<b>Anzahl Abschnitte</b>	2	<b>Breite (lineare Abb.) [m]</b>	3

<b>Lagebeschreibung</b>	Havighorster Graben, Ostrand der Bebauung		
<b>Nachbarnutzung/en</b>	Weg, Acker, Bumreihen		
<b>Rechtswert (X)</b>	576710	<b>Hochwert (Y)</b>	5931557
<b>Bezirk</b>	Hamburg-Mitte	<b>Naturraum</b>	Glinder Geest (696.10)
<b>Stadtteil (OT-Nr.)</b>	Billstedt (130)	<b>Gemarkung</b>	Kirchsteinbek (112)
<b>Digitaler Grünplan</b>	<input checked="" type="checkbox"/> <b>Hafengesamtgebiet</b>	<input type="checkbox"/> <b>Ramsargebiet</b>	<input type="checkbox"/> <b>EG-Vogelschutzgeb.</b>
<b>Ausgleichsflächen</b>	<input type="checkbox"/> <b>Biosphärenreservat</b>	<input type="checkbox"/> <b>Nationalpark</b>	<input type="checkbox"/>
<b>NSG / ND / LSG</b>	LSG Boberg [ HH-2048 / Anteil: 38% ], LSG Öjendorf-Billstedter Geest [ HH-2016 / Anteil: 26% ]		
<b>FFH-GEBIET</

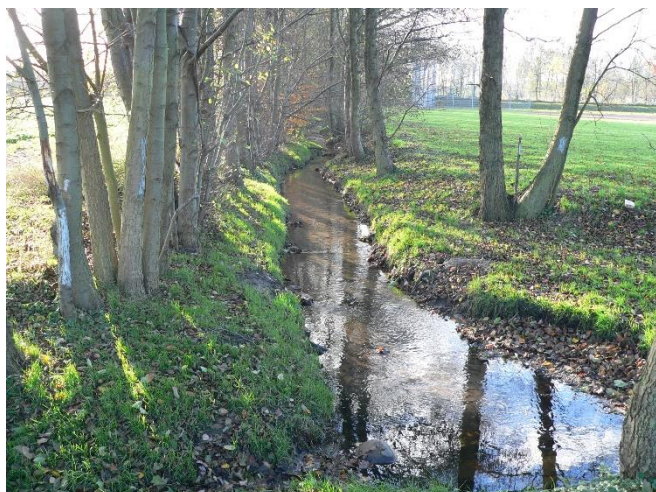
**Fotodatei**      7630\_157\_160908\_1.JPG

Begradigter Bachlauf, parallel zu einem Fußweg und zu einem Acker. Gegenüber dem Acker abgegrenzt mit einer knickartigen Struktur, eventuell alt, jedoch mit eingestreut vorkommenden, gepflanzten Gehölzen wie Sanddorn und Bibernell-Rose. Im übrigen der Knick mit geschlossenem Gehölzsaum aus v.a. Schlehen. Der Graben dadurch recht stark überschattet, fließt über weite Strecken rund 1,50 m unter dem benachbarten Gelände mit recht steilen Uferböschungen, im unteren Teil z.T. ursprünglich mit Bongossi befestigt, die Befestigungen jedoch weitgehend zerstört. Das Gewässer hat relativ hohe Fließgeschwindigkeiten, derzeit recht klares Wasser, ein sandiges Bett, offenbar deutlich wechselnde Wasserstände, kaum gewässertypische Vegetation. In Ufernähe sind größere Bestände von Brennessel und Gundermann vorhanden. Im Norden ist der Randstreifen teilweise etwas naturnäher ausgeprägt, offenbar älter, mit lockerem Baumbestand mit höheren Anteilen von Schwarz-Erlen, die Stammdicken von 20 cm und Höhen um 12 m erreichen, häufig mehrstämmig, in der Vergangenheit offenbar mehrfach zurückgestutzt. Im Norden verläuft der Bach etwas oberflächennäher. Hier sind die Böschungen nur noch knapp 1 m hoch. Hier ist das Gewässer gegenüber der benachbarten Ackernutzung kaum abgegrenzt. Die Reihe aus älteren Erlen wächst in der Uferböschung. Die Ackernutzung reicht bis auf die Uferböschung. Der Gehölzsaum des Baches ist im Norden recht breit ausgeprägt. Hier werden Randstreifen von bis zu 10 m Breite in der ehemaligen Au des Baches von Schlehengebüsch dominiert. Der sehr rasch fließende Bach hat an mehreren Stellen eingebaute Sohlgleiten, vermutlich um die Erosion zu vermindern. Örtlich sind untergetauchte flutende Bestände aus einer Wassersternart vorhanden.

Merkmal	Wert
Gefährdung / Einflüsse Wertgesichtspunkte	Stark begradigt, stark verarmter Bachlauf. Potential zur Renaturierung eines Bachlaufes, beginnende Ausbildung naturnaher Strukturen, Gliederung der Fließstrecke in Kies- und Sandbereiche, leichte Uferauskolkungen.
zoologisch bedeutsame Strukturen Maßnahmen	Kleingewässer, wasserführende Gräben Gewässer nach Möglichkeit weiter renaturieren, vom östlich anschließenden Acker einen Teilbereich zur Renaturierung vorsehen, günstige Voraussetzung zur Umsetzung von Ausgleichs- und Ersatzmaßnahmen.
