# Erhebungsbogen

<b>Projekt</b>	Biotopkartierung Hamburg		<b>Interne Nr.</b>	60361	
			<b>DK5   DK5-GK</b>	<b>7640</b>	7642
<b>Handlungsbedarf</b>	Nein		<b>DK5 - Name</b>	Oldenfelde	
<b>Bearbeitung</b>	BRA	<b>Kopie</b>	<b>Biotop-Nr.   alt</b>	<b>93</b>	151
<b>Räumliche Abbildung</b>	Fläche		<b>Kartierung</b>	11.10.2005	
<b>Anzahl Abschnitte</b>	1		<b>Fläche / Länge [m<sup>2</sup>/m]</b>	1072,2723	
			<b>Breite (lineare Abb.) [m]</b>

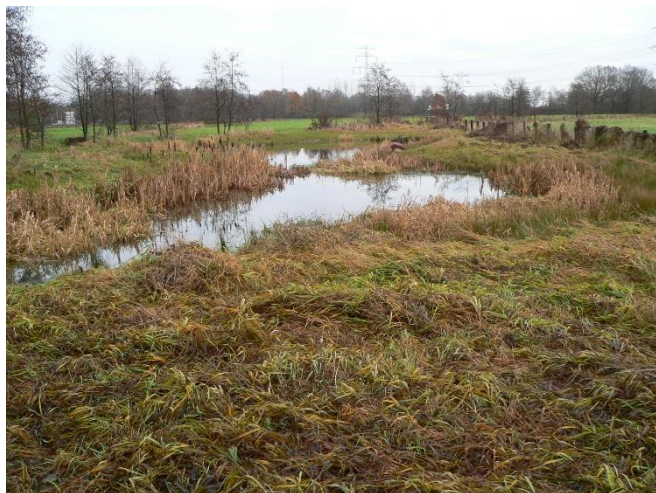
**Fotodatei** 7640\_93\_111005\_1.JPG

Flaches Regen-Rückhaltebecken mit maximalen Wassertiefen von rund 0,5 m, mit meist sandigem Grund, der vermutlich von dem geringem Alter herrührt. Die Ufer sind meistens flach geneigt, z.T. örtlich intensiver betreten, mit höheren Anteilen von Binsen, die im Gewässer in nitrophytische Röhrichte aus Wasserschwaden, Rohrglanzgras und etwas Breitblättrigem Rohrkolben übergehen. Das Gewässer ist weitestgehend unbeschattet, mit gewundenem, strukturreichem Uferverlauf, auch eingebrachten größeren Feldsteinen. Es vermutlich relativ günstig als Libellen-Laichgewässer geeignet, eventuell wird es auch von Amphibien als Laichgewässer angenommen. Durch das parkartige Umfeld ist das Gewässer vermutlich relativ stark von Besucherverkehr frequentiert. Örtlich ist Jungwuchs von Schwarz-Erlen in den Ufern erkennbar, der mittel- bis langfristig auch zu einer Überschattung führen kann. Bis auf einer Wasser-Hahnenfußart ist aktuell keine submerse Vegetation erkennbar, eventuell treten größere Wasserstandsschwankungen auf, die das Aufkommen von Flutrasenarten begünstigen.

Merkmal	Wert
Gefährdung / Einflüsse	Tritt in den Ufern, relativ intensive Störung, eventuell auch Wasservogelfütterung.
Wertgesichtspunkte	Flache Ufer, besonnt, dauerhafte Wasserführung, mäßig gute Wasserqualität, günstige Eignung als Libellen- und Amphibiengewässer.
Maßnahmen	Flächen weiterhin der Sukzession überlassen, all zu starke Übershattung durch Schwarz-Erlen verhindern.
