# Erhebungsbogen

<b>Projekt</b>	Biotopkartierung Hamburg	<b>Interne Nr.</b>	118732
		<b>DK5   DK5-GK</b>	<b>7642</b> 7644
<b>Handlungsbedarf</b>	Nein	<b>DK5 - Name</b>	Meiendorf
<b>Bearbeitung</b>	KOM	<b>Biotop-Nr.   alt</b>	<b>14</b> 15
<b>Räumliche Abbildung</b>	Fläche	<b>Kartierung</b>	19.08.2017
<b>Anzahl Abschnitte</b>	1	<b>Fläche / Länge [m<sup>2</sup>/m]</b>	11879,6856
		<b>Breite (lineare Abb.) [m]</b>

## Bestandsbeschreibung

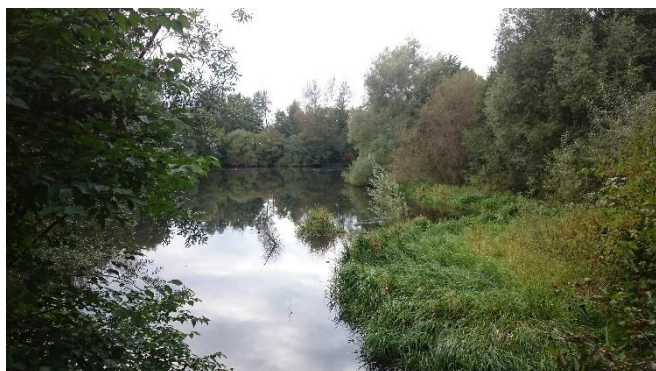
<b>Fotodatei</b>	7642_14_190817_1.JPG	<b>Fotodatei</b>
<b>Bildbeschreibung</b>	k.A.	<b>Bildbeschreibung</b>
<b>Aufnahmerichtung</b>		<b>Aufnahmerichtung</b>

angelegtes Parkgewässer mittlerer Größe mit befestigtem Zu- und Ablauf, vermutlich als Rückhaltebecken genutzt. Die Ufer sind auf der Ostseite flach ansteigend, im Norden und Westen steil, um 1,5 m hoch, teils mit Steinen und Holz befestigt, teils etwas erodiert und überschattet. Im Nordosten schließen sich z. T. breite Röhrichsäume aus nitrophilen Arten, v.a. Wasserschwaden, unterbrochen durch naturnahe Gehölze aus Weiden und Schwarzerlen an. Die Ufer im sind durch einen dichten Weidensaum überschattet. Der Teich wird in hohem Maß von Wasservögeln frequentiert, die vermutlich regelmäßig gefüttert werden. Dies hat Folgen für die Wasserqualität: Das Wasser ist gräulich getrübt, mit Sichttiefen um 10 cm. Submerse Vegetation ist nicht erkennbar. Vermutlich besteht eine erhebliche Phosphatbelastung durch Vogelkot.

Merkmal	Wert
Gefährdung / Einflüsse	Gefütterte Wasservögel. erhebliche Nährstoffbelastung; Zufluss von belastetem Oberflächenwasser; fehlende Wasserpflanzen; Anglerbetrieb
Wertgesichtspunkte Maßnahmen	Flache Ufer, naturnahe Strukturen, dauerhafte Wasserführung Erhalt; Wasserqualität verbessern; Wasservögel nicht füttern.
