# Erhebungsbogen

<b>Projekt</b>	Biotopkartierung Hamburg		<b>Interne Nr.</b>	60971
			<b>DK5   DK5-GK</b>	<b>7644</b> 7646
<b>Handlungsbedarf</b>	Nein		<b>DK5 - Name</b>	Volksdorf
<b>Bearbeitung</b>	BRA	<b>Kopie</b> Nein	<b>Biotop-Nr.   alt</b>	<b>17</b> 18
<b>Räumliche Abbildung</b>	Fläche		<b>Kartierung</b>	27.10.2011
<b>Anzahl Abschnitte</b>	1		<b>Fläche / Länge [m<sup>2</sup>/m]</b>	5146,1763
			<b>Breite (lineare Abb.) [m]</b>

Mäßig naturnah eingewachsenes Regen-Rückhaltebecken bzw. Staugewässer im Zuge der Saselbek. Auf der Nordwestseite mit einem Staubauwerk, im Süden mit einem Zulauf vermutlich von Oberflächenwasser aus den benachbarten versiegelten Flächen. Das Gewässer ist fast rund, die Umgebung ist als Grünanlage naturfern mit Gehölzen gestaltet, darin einigen älteren Ahorn und Eichen, die z.T. etwas über die Wasserfläche reichen, für einen erhöhten Laubeintrag sorgen und die Ufer z.T. kräftig überschatten, so dass sich Röhrichte nur in Teilbereichen ausbilden konnten. Auf rund 10 % der Uferstrecke sind Röhrichte vorhanden, die ausgesprochen nitrophytisch und relativ artenarm geprägt sind aus Wasserschwaden, Schilf, Sumpfkresse. Eingestreut kommen wenige Arten der feu

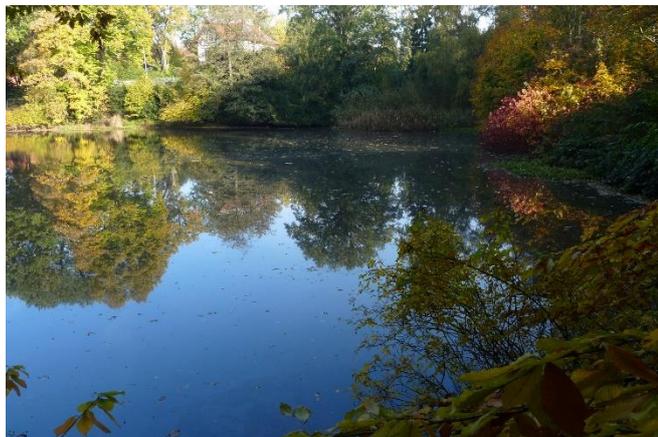
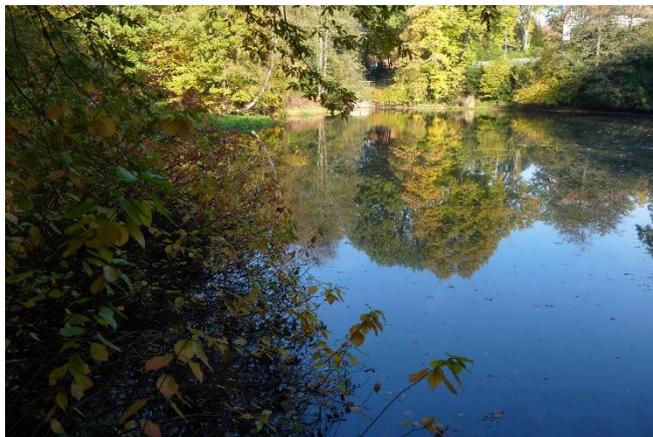
<b>Fotodatei</b>	7644_17_271011_1.JPG	<b>Fotodatei</b>	7644_17_271011_2.JPG
<b>Bildbeschreibung</b>		<b>Bildbeschreibung</b>	
<b>Aufnahmerichtung</b>		<b>Aufnahmerichtung</b>

Merkmal	Wert
<b>Auswertung</b>	
Gefährdung / Einflüsse	Starke Verlandung, vermutlich Eintrag von belastetem Oberflächenwasser, dicke Schlammauflage am Gewässergrund, vermutlich schwankende Wasserstände, teils Pflanzung nicht heimischer Gehölze, teils Pflanzung naturferner Gehölze in die Ufer.
Wertgesichtspunkte	Relativ ungestört, eventuell als Laichgewässer von Amphibien genutzt.
zoologisch bedeutsame Strukturen	Kleingewässer, wasserführende Gräben
Bedeutung für Tiergruppe	Amphibien Vögel
Maßnahmen	Gelegentlich entschlammen, um wieder tiefere Wasserbereiche und eine bessere Wasserqualität zu schaffen.
