Erhebungsbogen

Projekt	Naturschutzgroßprojekt	Interne Nr.	111731
		DK5 DK5-GK	7644
Handlungsbedarf	Nein	DK5 - Name	Volksdorf
Bearbeitung	HEE	Biotop-Nr. alt	272
Räumliche Abbildung	Fläche	Kartierung	04.07.2018
Anzahl Abschnitte	3	Fläche / Länge [m²/m]	3082,3839
		Breite (lineare Abb.) [m]

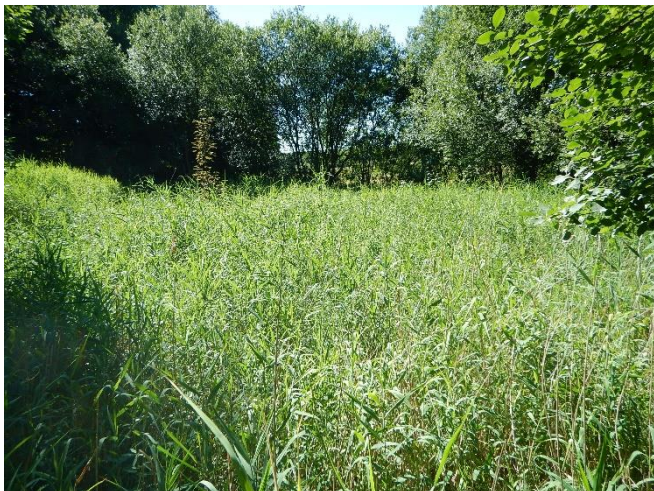
Fotodatei	7644_272_040718_1.JPG	Fotodatei	7644_272_040718_2.JPG
Bildbeschreibung	k.A.	Bildbeschreibung	k.A.
Aufnahmerichtung		Aufnahmerichtung

Komplex aus mehreren Regen-Rückhaltebecken. Das westliche Becken ist etwa 5m tief gegen die westlich angrenzende Niederung durch einen Damm abgetrennt. Eine Wasserführung war nicht mehr zu erkennen. Esha ben sich in den Uferbereichen bis weit in das Gewässer hinein Röhrichte aus insbesondere Schilf, aber auch Wasserschwaden und Rohrkolben ausgebreitet. Das Umfeld der Gewässer ist von einzelnen Weiden v.a. Sal-Weide bewachsen, die eventuell auch auf Pflanzungen zurückgehen.

Das zweite, größere Becken wies selbst nach mehrwöchiger Trockenheit eine dauerhafte, wenn auch geringe (Wassertiefe etwa 20 cm) Wasserführung auf. Nach Angaben aus der Vorkartierung ist die Gewässersohle mit Folie abgedeckt, was jedoch nicht mehr zu sehen ist. Die Ufer zeigen jedoch teilweise noch ein Befestigung auf. Die schmalen röhrichtsäume dieses Beckens gehen sehr wahrscheinlich auf Anpflanzungen zurück. Eine Unterwasservegetation ist nicht erkennbar. Das Wasser ist leicht getrübt. Am Ufer Sichtung von mehreren Großlibellen.

Ein drittes, kleineres gewässer dient vermutlich als Überlauf von der Straße. Sowohl die Sohle als auch die Uferbereiche sind mit Steinen verbaut.
