Erhebungsbogen

Projekt	Biotopkartierung Hamburg	Interne Nr.	61488
		DK5 DK5-GK	7646 7648
Handlungsbedarf	Nein	DK5 - Name	Buckhorn
Bearbeitung	BRA	Biotop-Nr. alt	19 25
Räumliche Abbildung	Fläche	Kartierung	13.09.2003
Anzahl Abschnitte	1	Fläche / Länge [m²/m]	1065,8287
		Breite (lineare Abb.) [m]

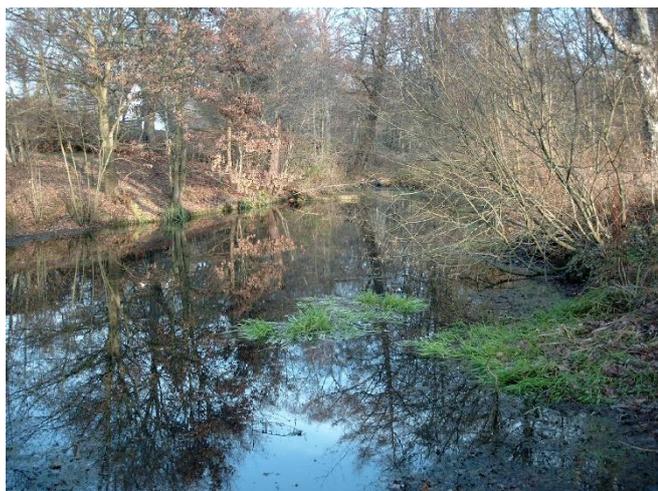
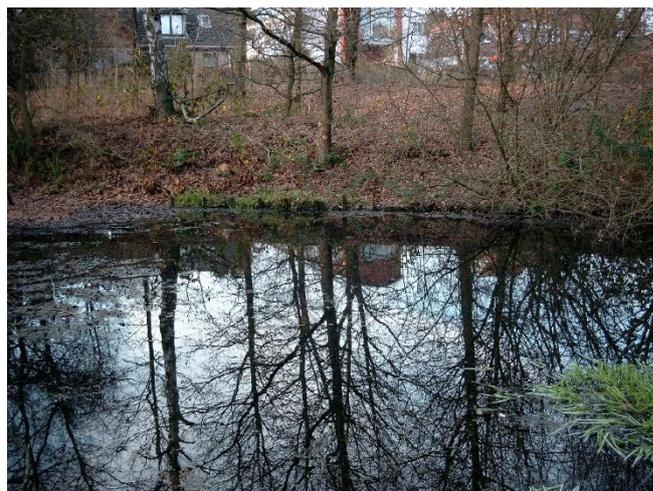
Fotodatei	7646_19_130903_1.JPG	Fotodatei	7646_19_130903_2.JPG
Bildbeschreibung		Bildbeschreibung	
Aufnahmerichtung		Aufnahmerichtung

Dauerhaft Wasser führendes, jedoch bereits stark verlandetes, angelegtes Kleingewässer, vermutlich Nutzung als Regenrückhaltebecken. Am Nordost- und Südwestende sind jeweils Rohrdurchlässe, die in den Bereich einmünden und zu vermutlich verrohrten ehemaligen Bachabschnitten führen. Das Gewässer selbst ist zu großen Teilen entlang der Ufer mit Bongossi befestigt. Diese Befestigungen sind derzeit jedoch im Verfall begriffen. Im Bereich der Rohrdurchlässe gibt es zusätzlich Ufersicherungen aus Steinen. Das Gewässer selbst scheint bereits kräftig verlandet, größere Teile der Wasseroberfläche sind von Teichlinse bedeckt. Von den Ufern breiten sich Flutrasen aus v.a. Flutendem Schwaden aus. Im Süden ist ein Teilbereich bereits vollständig verlandet. Gewässertypische Vegetation ist auf dem Westufer nur in sehr kleinen Teilen vorhanden. Auf dem Ostufer ist eine kleinere Aufweitung mit Seggenbestand und Hochstaudenflur vorhanden. Vereinzelt wachsen Sträucher über das Gewässer. Die Gehölze des Umfeldes sind jedoch i.d.R. gepflanzte und nicht gewässertypische Bäume, die bis zu 40 cm Stammdicke erreichen. Das Gewässer ist teilbeschattet und erfährt vermutlich einen hohen Laubeintrag. Zum Teil haben sich in den Ufern bereits Neophytenfluren v.a. aus Japanischem Staudenknöterich entwickelt. Die an das Gewässer anschließenden Ufer sind bis zu 2 m hoch und mäßig steil geneigt.

Merkmal	Wert
Gefährdung / Einflüsse	Starke Verlandungstendenzen mit Laubeinträgen, vermutlich Zufuhr belasteten Wassers aus den angrenzenden Rohrdurchlässen, naturferne Uferstrukturen durch Uferbefestigung.
Wertgesichtspunkte	Dauerhafte Wasserführung, vermutlich Eignung als Amphibien-Laichgewässer.
zoologisch bedeutsame Strukturen	Kleingewässer
Bedeutung für Tiergruppe	Amphibien
Maßnahmen	Gewässer entschlammen, zuführende Gräben nach Möglichkeit entrohren.
