Erhebungsbogen

Projekt	FFH-Monitoring	Interne Nr.	79980
		DK5 DK5-GK	7652 7654
Handlungsbedarf	Nein	DK5 - Name	Duvenstedter Brook
Bearbeitung	BRA	Biotop-Nr. alt	172 184
Räumliche Abbildung	Fläche	Kartierung	19.08.2013
Anzahl Abschnitte	1	Fläche / Länge [m²/m]	132,936
		Breite (lineare Abb.) [m]

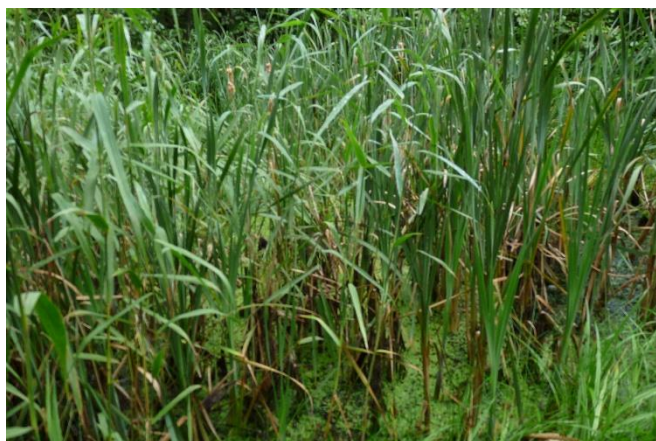
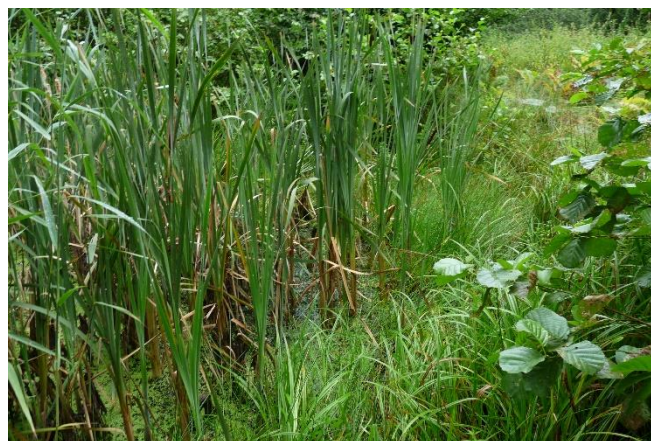
Fotodatei	7652_172_190813_1.JPG	Fotodatei	7652_172_190813_2.JPG
Bildbeschreibung		Bildbeschreibung	
Aufnahmerichtung		Aufnahmerichtung

Angelegtes, kreisrundes Kleingewässer, mit der Sohle rund 2 m unter dem benachbarten Gelände gelegen. Mit mäßig steil ansteigenden Ufern. Im Bereich der oberen Wasserlinie mit angesiedelten Schwarzerlen, die beginnen einen relativ geschlossenen Saum um das Gewässer zu bilden und es zusätzlich überschatten, zusätzlich zu den Eichen, die in der Nachbarschaft wachsen. Die Ufer des Gewässers sind weiterhin zu hohen Anteilen bewachsen von Schilf und Rohrkolben, so dass das Gewässer schon relativ stark ausgeschattet ist. Dennoch ist ein Restgewässer vorhanden mit 0,4 bis 0,5 m Wassertiefe. Auf der Wasseroberfläche mit Wasserlinsenbestand und submers mit einem großen Bestand von Armleuchteralgen. Das Wasser ist im übrigen klar. Die Ufervegetation zeigt an, dass erhebliche Wasserstandsschwankungen auftreten bis hin zu 1 m Höhenunterschied zu den maximalen Wasserständen. Die Ufer zwischen den Gehölzen und dem größeren Röhricht sind etwas niedriger bewachsen von Arten der feuchten Hochstaudenfluren, Moosen in hohen Anteilen, Flutrasenbeständen und Teichsimse und etwas Binsen sowie ein Waldsimsenried. Von der Entwicklung her noch relativ junges Gewässer, durch die starken Wasserstandsschwankungen jedoch erheblichen Verlandungstendenzen. Dennoch wird das Restgewässer von Amphibien in relativ großem Umfang als Fortpflanzungsgewässer genutzt.

Merkmal	Wert
Gefährdung / Einflüsse	Starke Verlandung, Verlust der offenen Wasserfläche, starke Wasserstandsschwankungen, die die Verlandungstendenz verstärken.
Wertgesichtspunkte	Sehr naturnah eingewachsen, dauerhafte Wasserführung, Eignung als Amphibien-Laichgewässer.
zoologisch bedeutsame Strukturen	Kleingewässer, wasserführende Gräben
Bedeutung für Tiergruppe	Amphibien
Maßnahmen	Mittelfristig wird das Gewässer etwas freigeräumt werden müssen, um die offene Wasserfläche zu erhalten. Auch der Erlensaum sollte jetzt eingedämmt werden.
