Erhebungsbogen

Projekt	FFH-Monitoring	Interne Nr.	96624
		DK5 DK5-GK	7652
Handlungsbedarf	Nein	DK5 - Name	Duvenstedter Brook
Bearbeitung	BRA	Biotop-Nr. alt	516
Räumliche Abbildung	Fläche	Kartierung	17.08.2015
Anzahl Abschnitte	1	Fläche / Länge [m²/m]	343,6772
		Breite (lineare Abb.) [m]

Aufgrund von Geodatenänderung nur kopierter Datensatz aus 2013; Biotop wurde 2015 nicht erneut kartiert und bewertet!

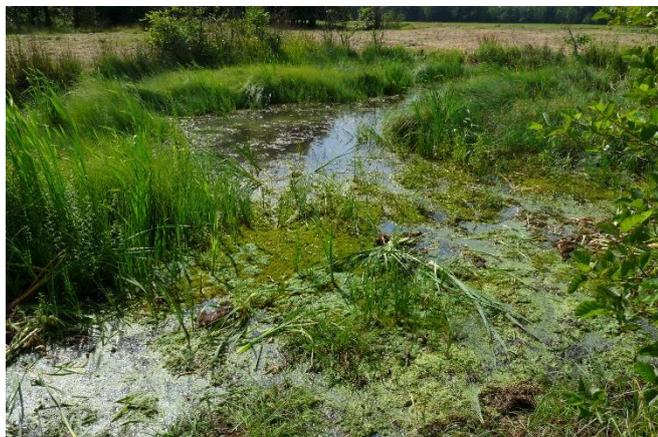
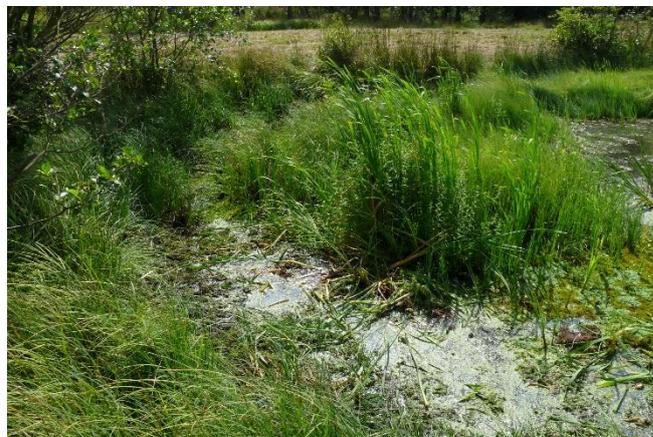
Fotodatei	7652_516_170815_1.JPG	Fotodatei	7652_516_170815_2.JPG
Bildbeschreibung		Bildbeschreibung	
Aufnahmerichtung		Aufnahmerichtung

Angelegtes Gewässer innerhalb einer gemähten Grünlandfläche, mit Wasseroberfläche ca. 80 cm unter dem benachbarten Gelände. Mit Wasserstandsschwankungen in der Größenordnung von bis zu 50 cm. Derzeit mit relativ wenig Restwasser, dieses aber immer noch um ca. 30 cm tief, mäßig getrübt, im Zentrum der Fläche teilweise stärker getrübt. Bewachsen von einem größeren Bestand von Schwimmendem Laichkraut, einem kleinen Bestand aus Teichlinse, der auch in den Randbereichen abgelagert ist, einem großen Moosbestand, der das gesamte Gewässer durchwächst und sich stark ausbreitenden Großseggenrieder v.a. aus Schnabelsegge, die den Übergangsmoorstandort kennzeichnet und hohe Flächenanteile des ehemaligen Gewässers bereits einnimmt. In den Ufern ist ebenfalls Seggenried vorhanden, im oberen Ufer teils eine Verbuschung aus Schwarzerlen, die jedoch wenig wüchsig erscheint, eventuell ein wenig unter dem Befall mit Phytophthora leidet. Insgesamt mäßig artenreich bewachsen mit Übergangsmoorpotential, gegenwärtig in großem Umfang als Fortpflanzungsgewässer durch Grünfrösche genutzt, vermutlich auch für Libellen interessant. Abgelagerte Wasserlinsen und Schnecken auf den oberen Uferbereichen bzw. zwischen den Seggenriedern zeigen an, dass der Wasserstand in jüngerer Zeit noch deutlich gefallen ist. Im Bereich des Gewässers sind zahlreiche junge Grünfrösche vorhanden, die zeigen, dass das Gewässer erfolgreich zur Fortpflanzung genutzt wird.

Merkmal	Wert
Gefährdung / Einflüsse	Die gesamte Lebensgemeinschaft ist bedroht durch die erheblichen Wasserstandsschwankungen vermutlich bis hin zur Austrocknung, langfristig gefährdet durch Verlandung.
Wertgesichtspunkte	Potential für die Entwicklung von Hochmoorvegetation, sehr gutes Laichgewässer.
zoologisch bedeutsame Strukturen Bedeutung für Tiergruppe	Kleingewässer, wasserführende Gräben Amphibien Libellen
Maßnahmen	Mittelfristig darauf achten, dass die Verlandung nicht den gesamten Gewässerbereich einnimmt. Insgesamt sollte im Brook darauf geachtet werden, dass die erheblichen Schwankungen des Grundwasserspiegels zukünftig vermindert werden.
