# Erhebungsbogen

| <b>Projekt</b> | Biotopkartierung Hamburg | <b>Interne Nr.</b> | 62777 |

Bis 1,5 m breiter Hauptgraben mit relativ steilen bis zu 0,7 m hohen Ufern. Mit Unterbrechungen und Brücken. Ufervegetation relativ artenreich, Schwimmblattvegetation aus Froschbiss.

| <b>Lagebeschreibung</b> | Nördlich Zollenspieker Hauptdeich, Grünerdeich | | |

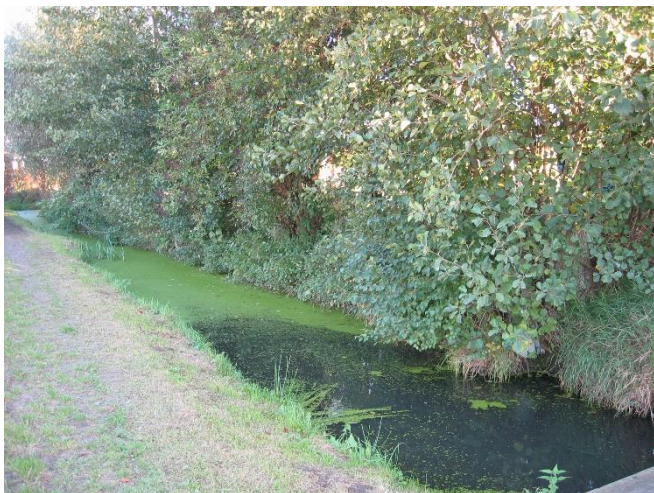
| <b>Fotodatei</b> | 7818_212_180907_1.JPG | <b>Fotodatei</b> |

| <b>Bildbeschreibung</b> | Hauptgraben | <b>Bildbeschreibung</b> |

| Merkmal | Wert |
|---|--|
| Maßnahmen | Entwicklung der Artenvielfalt - 1.22<br>Pufferstreifen schaffen, Nährstoffeinträge vermindern - 2.15<br>Naturnahe Uferzonen entwickeln |
