# Erhebungsbogen

<b>Projekt</b>	Biotopkartierung Hamburg		<b>Interne Nr.</b>	80058	
			<b>DK5   DK5-GK</b>	<b>7818</b>	7820
<b>Handlungsbedarf</b>	Nein		<b>DK5 - Name</b>	Kirchwerder	
<b>Bearbeitung</b>	ENS	<b>Kopie</b>	<b>Biotop-Nr.   alt</b>	<b>228</b>	42
<b>Räumliche Abbildung</b>	Linie	Nein	<b>Kartierung</b>	23.09.2012	
<b>Anzahl Abschnitte</b>	1		<b>Fläche / Länge [m<sup>2</sup>/m]</b>	184,614	
			<b>Breite (lineare Abb.) [m]</b>

Straßen-Randgraben mit tiefem V-Profil, ca. 1,50 m unter Flur, der trübes Wasser führt. Gegenüber 2004 hat sich der Graben gut entwickelt und weist eine artenreiche Ufer- und Schwimmblattvegetation aus Wasserlinsen und Froschbiss auf.

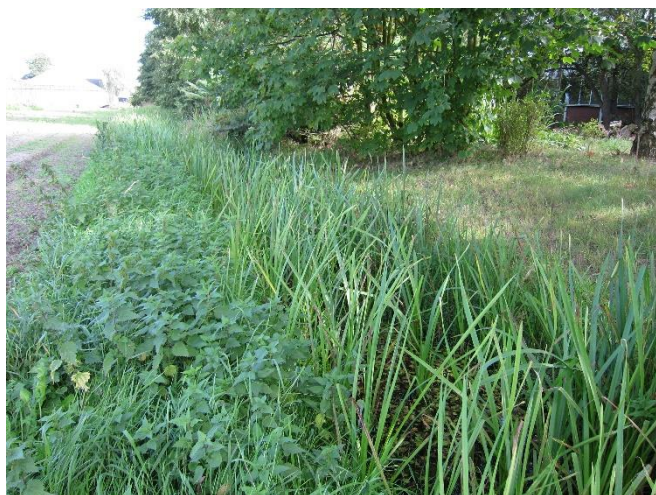
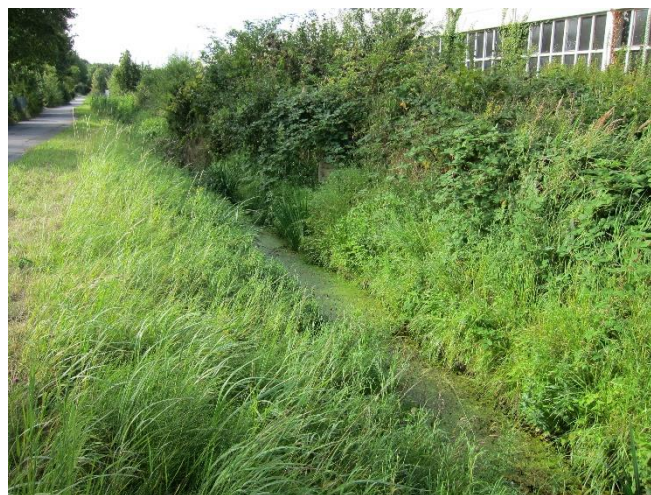
<b>Fotodatei</b>	7818_228_230912_1.JPG	<b>Fotodatei</b>	7818_228_230912_2.JPG
<b>Bildbeschreibung</b>		<b>Bildbeschreibung</b>	
<b>Aufnahmerichtung</b>	NO	<b>Aufnahmerichtung</b>	S

Die Böschungen werden sporadisch gemäht, sind halbruderal aber grasreich. Am Südenende ist ein kurzer Abschnitt mit etwas tieferem Wasser vorhanden, in dem ein Bestand aus Kanadischer Wasserpest sich erhalten hat.

Merkmal	Wert
<b>Auswertung</b>	
Gefährdung / Einflüsse	Belastetes Straßenwasser, intensive Unterhaltung, teilweise Austrocknung
Wertgesichtspunkte	Vorkommen gewässertypischer Arten und Organismen
Maßnahmen	Möglichst dauerhaft, höheren Wasserstand einstellen (Sohlschwelle)
