Erhebungsbogen

Projekt	Biotopkartierung Hamburg	Interne Nr.	80066
		DK5 DK5-GK	7818 7820
Handlungsbedarf	Nein	DK5 - Name	Kirchwerder
Bearbeitung	ENS	Biotop-Nr. alt	234 54
Räumliche Abbildung	Linie	Kartierung	27.08.2012
Anzahl Abschnitte	4	Fläche / Länge [m²/m]	1379,936
		Breite (lineare Abb.) [m]

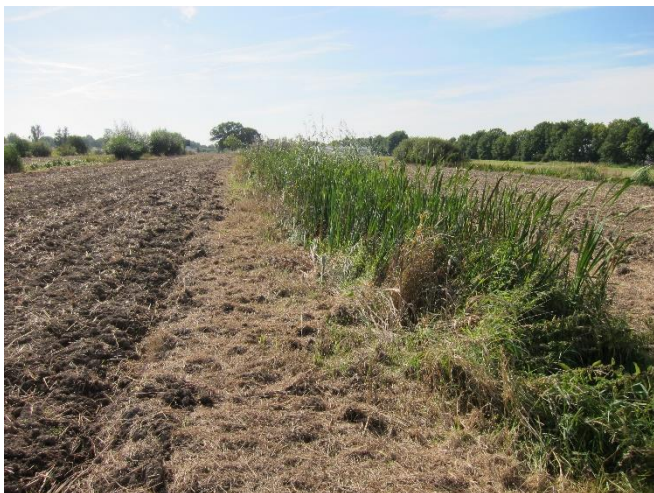
Eutrophe, gegenüber 2004 stark mit Röhrichten zugewachsene, jedoch dauerhaft wasserführende Gräben. Wasserführung zum Kartierzeitpunkt 0,5 m unter Flur. Gegenüber dem Kirchwerder Sammelgraben deutlich abgedämmt und angestaut. Geringe Vorkommen von Wasserpflanzen wie Nuttalls Wasserpest und an der Oberfläche schwimmenden Wasserlinsen. Bei den Röhrichten unterschiedliche Dominanzen von Großem Wasserschwaden oder Schilf. Das Gewässer ist durch die angrenzende Acker- und Gartennutzung deutlich mit Nährstoffen belastet.

Fotodatei	7818_234_270812_1.JPG	Fotodatei	7818_234_270812_2.JPG
Bildbeschreibung	Abschnitt 54.02	Bildbeschreibung	Abschnitt 54.01
Aufnahmerichtung	SW	Aufnahmerichtung	SW

Merkmal	Wert
Gefährdung / Einflüsse	Eutrophierung
Wertgesichtspunkte	Oberflächennahe, dauerhafte Wasserführung
zoologisch bedeutsame Strukturen	Kleingewässer
Bedeutung für Tiergruppe	Amphibien
Maßnahmen	Erhalt des hohen Wasserstandes Schutz vor Nährstoffeinträgen
