Erhebungsbogen

Projekt	Biotopkartierung Hamburg	Interne Nr.	62776
		DK5 DK5-GK	7818 7820
Handlungsbedarf	Nein	DK5 - Name	Kirchwerder
Bearbeitung	BRA	Biotop-Nr. alt	239 63
Räumliche Abbildung	Linie	Kartierung	29.09.2004
Anzahl Abschnitte	1	Fläche / Länge [m²/m]	412,097
		Breite (lineare Abb.) [m]

Bestandsbeschreibung

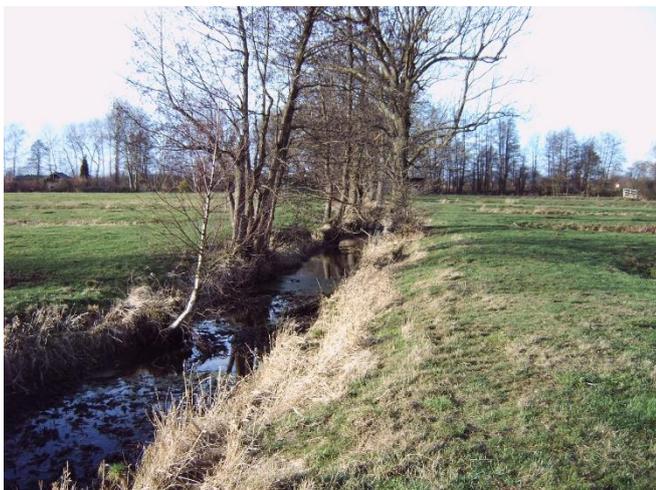
Fotodatei 7818_239_290904_1.JPG
Bildbeschreibung
Aufnahmerichtung

Quergraben, ca. 0,5 m unter dem benachbarten Gelände mit dauerhafter Wasserführung, mit einer ca. 2 m breiten Wasserfläche, stellenweise überwachsen von Calla-Beständen, derzeit mit ca. 20 cm Restwasserfläche. Den Uferstrukturen entsprechend vermutlich Wasserstandsschwankungen um mehr als 20 cm. In den oberen Ufern sind beiderseits ältere Bäume vorhanden, im Osten v.a. ältere Schwarz-Erlen, die bis zu 30 cm Stammdicke erreichen. Dazu vereinzelt Eschen mit Stammdicken von bis zu 80 cm. Der Graben entspricht von der Vegetation den Gräben aus den Nachbargebieten, ist jedoch etwas krautärmer und kräftiger überschattet durch den älteren Baumbestand, der in diesem Gebiet landschaftsbildprägend wirkt.

Merkmal	Wert
Gefährdung / Einflüsse	Starke Wasserstandsschwankungen, Wasserstandsabsenkungen gegenüber dem ursprünglichen Geländeniveau, Entwässerung der Nachbarflächen, Schädigung eines sehr schutzwürdigen Grünland- und Grabengebietes.
Wertgesichtspunkte	Dauerhafte Wasserführung, vermutlich Eignung als Amphibien-Laichgewässer, Vorkommen gefährdeter Pflanzenarten, bedeutender Altbaumbestand, landschaftsbildprägend, Vernetzungsstruktur, kulturhistorisch bedeutsam.
zoologisch bedeutsame Strukturen	Kleingewässer
Bedeutung für Tiergruppe	Amphibien
Maßnahmen	Wasserstand im Gebiet anheben und hoch halten; Entwässerung zukünftig unterbinden.
