Erhebungsbogen

Projekt	Biotopkartierung Hamburg	Interne Nr.	80077
		DK5 DK5-GK	7818 7820
Handlungsbedarf	Nein	DK5 - Name	Kirchwerder
Bearbeitung	ENS	Biotop-Nr. alt	241 65
Räumliche Abbildung	Linie	Kartierung	30.06.2012
Anzahl Abschnitte	8	Fläche / Länge [m²/m]	1334,568
		Breite (lineare Abb.) [m]	4

Bestandsbeschreibung

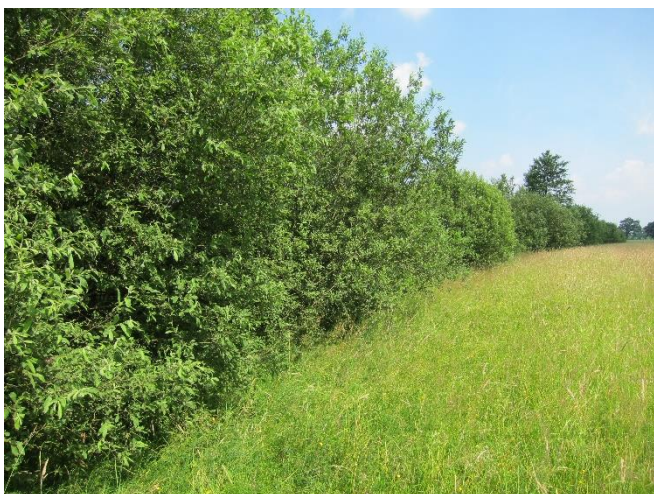
Fotodatei	7818_241_300612_1.JPG	Fotodatei	7818_241_300612_2.JPG
Bildbeschreibung	Abschnitt 65.02	Bildbeschreibung	Abschnitt 65.08
Aufnahmerichtung	N	Aufnahmerichtung	NO

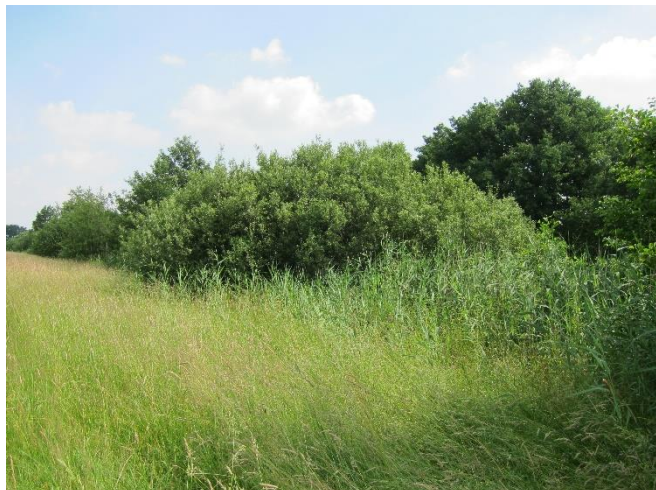
Fotodatei	7818_241_300612_3.JPG	Fotodatei	7818_241_300612_4.JPG
Bildbeschreibung	Abschnitt 65.03	Bildbeschreibung	Abschnitt 65.07
Aufnahmerichtung	N	Aufnahmerichtung	S
