# Erhebungsbogen

<b>Projekt</b>	Biotopkartierung Hamburg	<b>Interne Nr.</b>	62729
		<b>DK5   DK5-GK</b>	<b>7818</b> 7820
<b>Handlungsbedarf</b>	Nein	<b>DK5 - Name</b>	Kirchwerder
<b>Bearbeitung</b>	BRA	<b>Biotop-Nr.   alt</b>	<b>242</b> 68
<b>Räumliche Abbildung</b>	Linie	<b>Kartierung</b>	29.09.2004
<b>Anzahl Abschnitte</b>	17	<b>Fläche / Länge [m<sup>2</sup>/m]</b>	6800,813
		<b>Breite (lineare Abb.) [m]</b>

Belastetes Grabensystem inmitten beackelter Flächen, jedoch mit relativ oberflächennaher Wasserführung ca. 40 bis 50 cm unter dem benachbarten Gelände. Die Wasserfläche ist z.T. offen, teils deuten auch Bestände zumindest von Wasserfeder darauf hin, dass eine dauerhafte Wasserführung in Teilen vorhanden ist. Seitlich münden Drainagen in die Gräben ein. Die Ufer werden von nitrophytischen Röhrichten aus Wasserschwadern, Rohrglanzgras eingenommen. Örtlich kommen auch größere Bestände von Flatterbinse und Igelkolben vor. Die Wasseroberfläche ist häufig von Gemeiner Linse und Buckel-Wasserlinse überwachsen. Insgesamt sehr nitrophytisch, recht artenarm bewachsen, dennoch mit eventuell geringer Bedeutung als Amphibien-Laichgewässer und mit Bedeutung als strukturierende Biotopelem

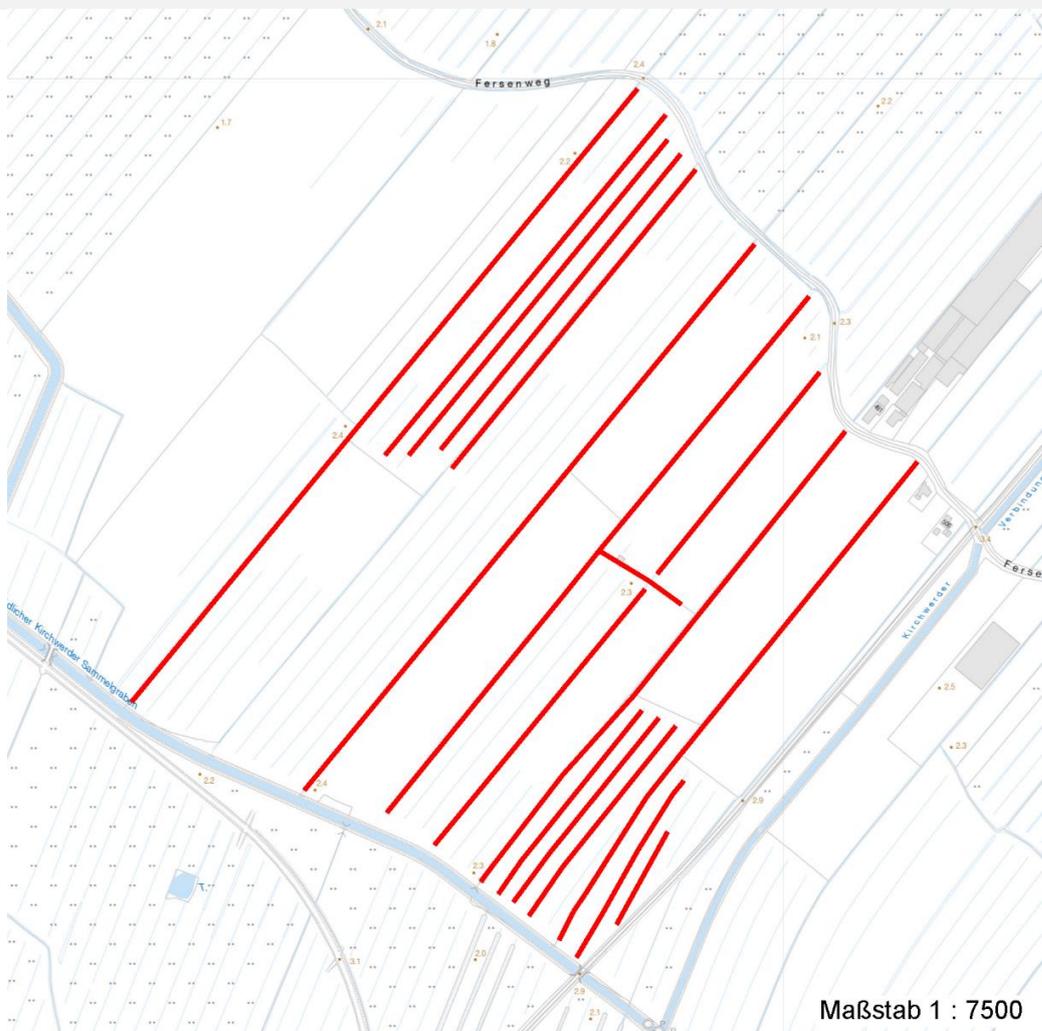
Karte

<b>Lagebeschreibung</b>	N S Kirchwerder Sammelgraben, N Marschenbahndammkreuz		
<b>Nachbarnutzung/en</b>	Acker		
<b>Rechtswert (X)</b>	578595	<b>Hochwert (Y)</b>	5919677
<b>Bezirk</b>	Bergedorf	<b>Naturraum</b>	Vier- und Marschlande (673.10)
<b>Stadtteil (OT-Nr.)</b>	Kirchwerder (607)	<b>Gemarkung</b>	Kirchwerder (607)
<b>Digitaler Grünplan</b>	<input type="checkbox"/> <b>Hafengesamtgebiet</b>	<input type="checkbox"/> <b>Ramsargebiet</b>	<input type="checkbox"/> <b>EG-Vogelschutzgeb.</b>
<b>Ausgleichsflächen</b>	<input type="checkbox"/> <b>Biosphärenreservat</b>	<input type="checkbox"/> <b>Nationalpark</b>	<input type="checkbox"/>
<b>NSG / ND / LSG</b>			
<b>FFH-GEBIET</b>			
<b>Wasserschutzgebiet</b>
