Erhebungsbogen

Projekt	Biotopkartierung Hamburg	Interne Nr.	80080
		DK5 DK5-GK	7818 7820
Handlungsbedarf	Nein	DK5 - Name	Kirchwerder
Bearbeitung	ENS	Biotop-Nr. alt	242 68
Räumliche Abbildung	Linie	Kartierung	30.09.2012
Anzahl Abschnitte	16	Fläche / Länge [m²/m]	6702,402
		Breite (lineare Abb.) [m]

Bestandsbeschreibung

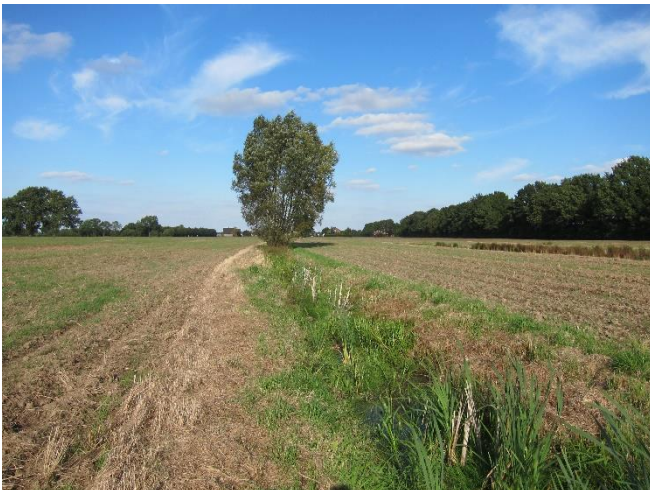
Abschnitt 68.12-68.15: verlandet

Fotodatei	7818_242_300912_1.JPG	Fotodatei	7818_242_300912_2.JPG
Bildbeschreibung	Abschnitt 68.02	Bildbeschreibung	Abschnitt 68.04
Aufnahmerichtung	NO	Aufnahmerichtung	SW

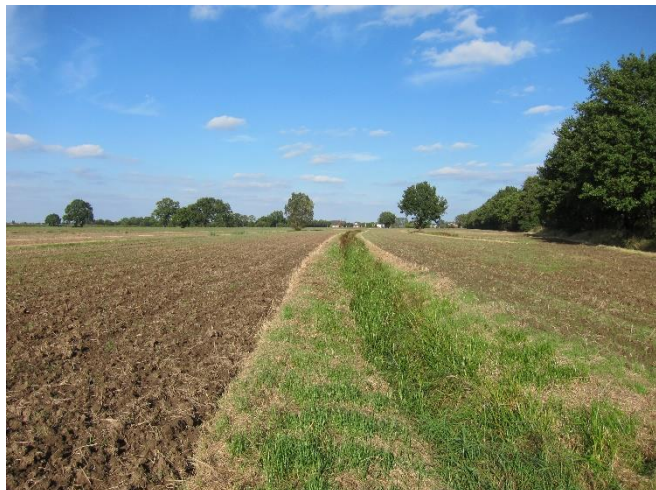
Fotodatei	7818_242_300912_3.JPG	Fotodatei	
Bildbeschreibung	Abschnitt 68.14	Bildbeschreibung	
Aufnahmerichtung	NO	Aufnahmerichtung
