Erhebungsbogen

Projekt	Biotopkartierung Hamburg	Interne Nr.	80081
		DK5 DK5-GK	7818 7820
Handlungsbedarf	Nein	DK5 - Name	Kirchwerder
Bearbeitung	ENS	Biotop-Nr. alt	243 69
Räumliche Abbildung	Linie	Kartierung	23.09.2012
Anzahl Abschnitte	1	Fläche / Länge [m²/m]	654,38
		Breite (lineare Abb.) [m]

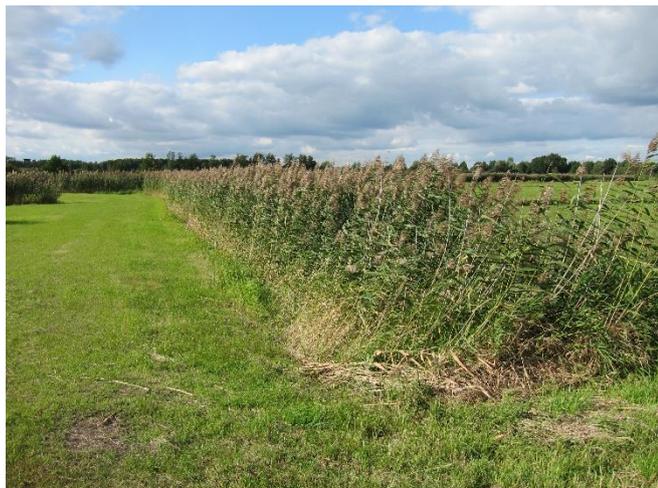
Die Ufer sind fast senkrecht und deuten auf starke Wasserstandsschwankungen mit einer Amplitude von bis zu 1 m hin. Im Westen dominiert Schilf. Im übrigen sind die Wasserflächen meist von Wasserlinsen und Froschbiss überwachsen. An den Ufern sind trotz des starken Gefälles Bestände von Schilf dominierend. Daneben treten weitere Röhrichtarten wie Großer Wasserschwaden und Ästiger Igelkolben auf. Seggen oder Teich-Schachtelhalm deuten darauf hin, dass der Graben früher niedermoortypischer war. Vereinzelt sind Stubben eines früheren Erlensaums zu finden.

Fotodatei	7818_243_230912_1.JPG	Fotodatei	7818_243_230912_2.JPG
Bildbeschreibung	Von Schilf dominierter, westlicher Abschnitt	Bildbeschreibung	Frisch ausgehoben
Aufnahmerichtung	NW	Aufnahmerichtung	NW

Merkmal	Wert
Gefährdung / Einflüsse	Eutrophierung Starke Eintiefung Intensive Nutzung oder Pflege Steiles, naturfernes Ufer
Wertgesichtspunkte Maßnahmen	Örtlich dauerhafte Wasserführung: Eignung als Amphibiengewässer Hohen Wasserstand sichern Ufer abflachen - 2.5

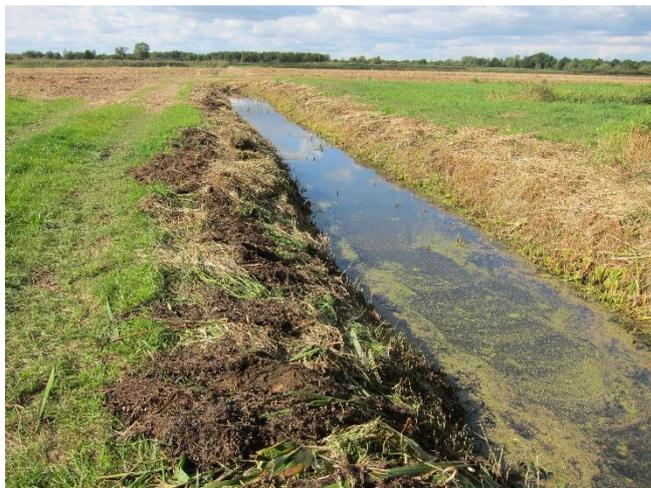
Bis 2 m breiter Hauptgraben mit Entwässerungsfunktionen für zahlreiche benachbarte Gräben, der im Osten kürzlich geräumt wurde. Wasserstand im Osten zur Zeit nur 0,5 m unter Flur mit einer Gewässertiefe von 0,5 m. Das Wasser ist schwach getrübt.
