Erhebungsbogen

Projekt	Biotopkartierung Hamburg	Interne Nr.	80083
		DK5 DK5-GK	7818 7820
Handlungsbedarf	Nein	DK5 - Name	Kirchwerder
Bearbeitung	ENS	Biotop-Nr. alt	245 71
Räumliche Abbildung	Linie	Kartierung	30.06.2012
Anzahl Abschnitte	41	Fläche / Länge [m²/m]	9556,028
		Breite (lineare Abb.) [m]	3

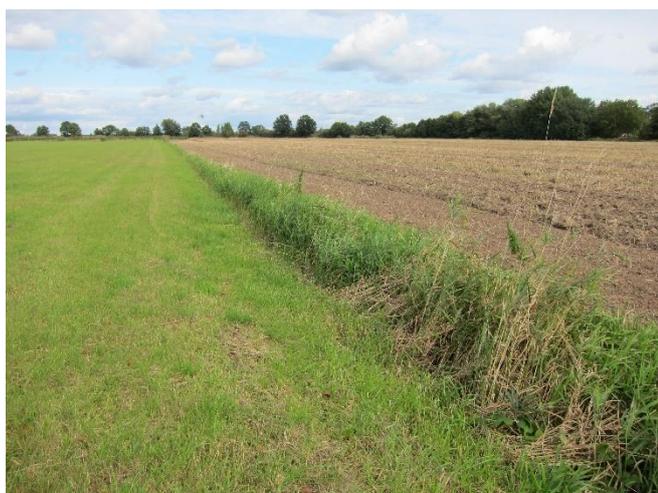
Fotodatei	7818_245_300612_1.JPG	Fotodatei	7818_245_300612_2.JPG
Bildbeschreibung	Abschnitt 71.01	Bildbeschreibung	71.04, frisch ausgehoben
Aufnahmerichtung	NO	Aufnahmerichtung	NO

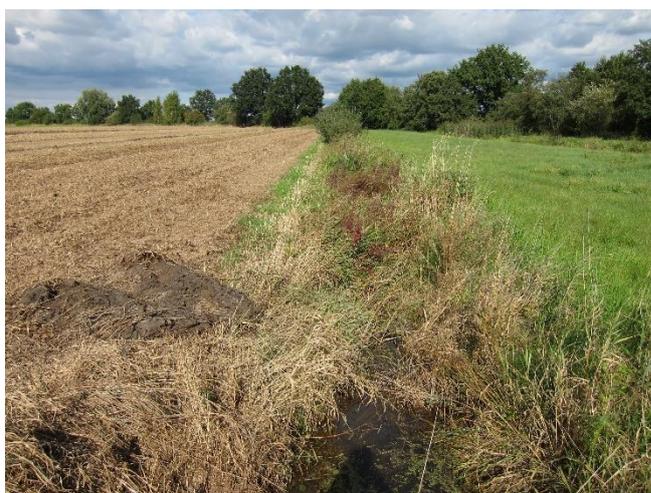
Abschnitt 71.02: geräumt

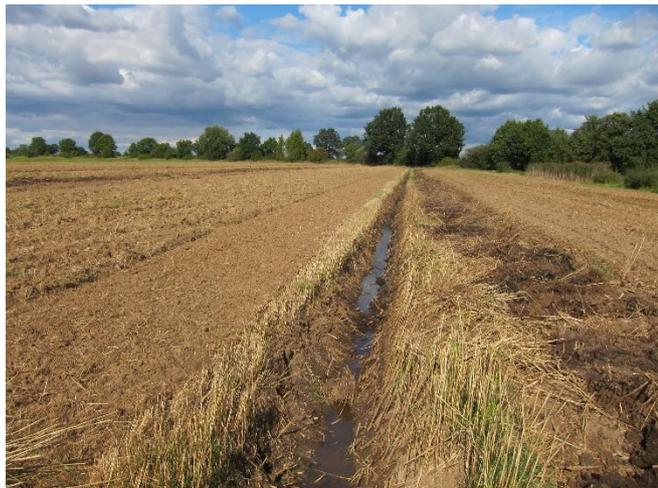
Fotodatei	7818_245_300612_3.JPG	Fotodatei	7818_245_300612_4.JPG
Bildbeschreibung	Abschnitt 71.05	Bildbeschreibung	Abschnitt 71.11
Aufnahmerichtung	NO	Aufnahmerichtung	S
