Erhebungsbogen

Projekt	Biotopkartierung Hamburg	Interne Nr.	80094
		DK5 DK5-GK	7818 7820
Handlungsbedarf	Nein	DK5 - Name	Kirchwerder
Bearbeitung	ENS	Biotop-Nr. alt	252 82
Räumliche Abbildung	Linie	Kartierung	08.10.2012
Anzahl Abschnitte	10	Fläche / Länge [m²/m]	2757,142
		Breite (lineare Abb.) [m]	3

Altes Beet-Graben-System auf Maisacker, früher Grünland. Grabenbereiche 2 bis 3 m breit, überwiegend von nitrophytischen Röhrichtern aus Schilf, Rohrglanzgras, Großem Wasserschwaden und Brennessel dominiert. Abschnitte auch mit offenen Wasserflächen, mit Wasserständen bis 1 m unter dem benachbarten Gelände, mit bis zu 20 cm Wassertiefe und 1 bis 1,5 m breiter Wasserfläche. Hier wenige Wasserlinsen und Froschbiss. Im oberen Teil dominieren artenarme, grasreiche, halbruderale Gras- und Staudenfluren mit hohen Anteilen von Quecke. Insgesamt scheint die Vegetation gegenüber 2004 weiter verarmt zu sein.

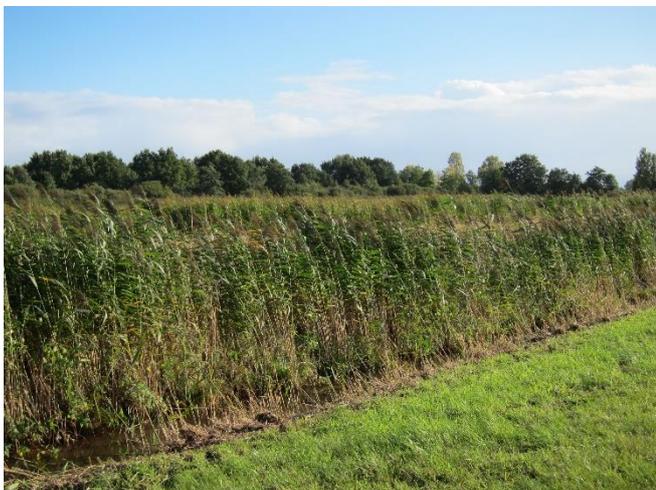
Fotodatei	7818_252_081012_1.JPG	Fotodatei	
Bildbeschreibung	Abschnitt 82.01	Bildbeschreibung	
Aufnahmerichtung	S	Aufnahmerichtung

Katastrophale Entwicklung für ein altes Grabensystem im NSG!

Merkmal	Wert
Gefährdung / Einflüsse	Vernichtung eines ehemaligen Feuchtgrünlandbereiches, vermutlich Eingriff nach § 28 HmbNatSchG, Eutrophierung der Gräben über angrenzende Intensivnutzung, für ein Naturschutzgebiet vollständig inakzeptable Nutzungsintensivierung, die Ackernutzung reicht bis dicht an die Gräben heran
Wertgesichtspunkte	Bestandteil der historischen Kulturlandschaft
Maßnahmen	Entwicklungspotenzial Gräben abschnittsweise und schonend pflegen Gewässerrandstreifen einrichten Wasserstand im Gebiet leicht anheben Zweischnitt-Wiesennutzung - 4.2
Größe	
Breite	3.00 m
