# Erhebungsbogen

<b>Projekt</b>	Biotopkartierung Hamburg	<b>Interne Nr.</b>	62767
		<b>DK5   DK5-GK</b>	<b>7818</b> 7820
<b>Handlungsbedarf</b>	Nein	<b>DK5 - Name</b>	Kirchwerder
<b>Bearbeitung</b>	BRA	<b>Biotop-Nr.   alt</b>	<b>253</b> 84
<b>Räumliche Abbildung</b>	Linie	<b>Kartierung</b>	05.10.2004
<b>Anzahl Abschnitte</b>	1	<b>Fläche / Länge [m<sup>2</sup>/m]</b>	607,141
		<b>Breite (lineare Abb.) [m]</b>

## Bestandsbeschreibung

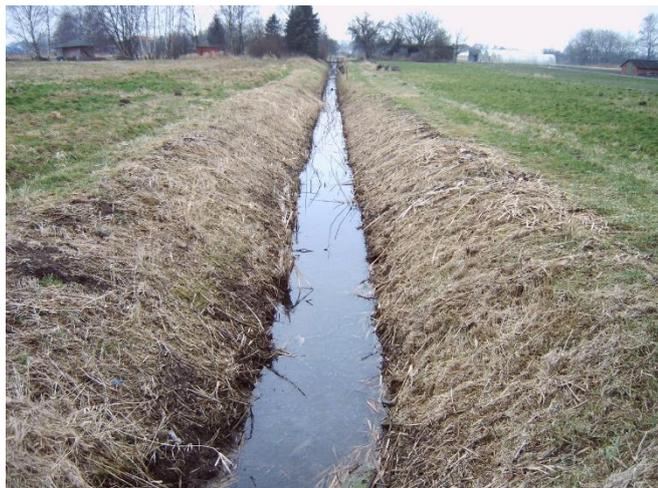
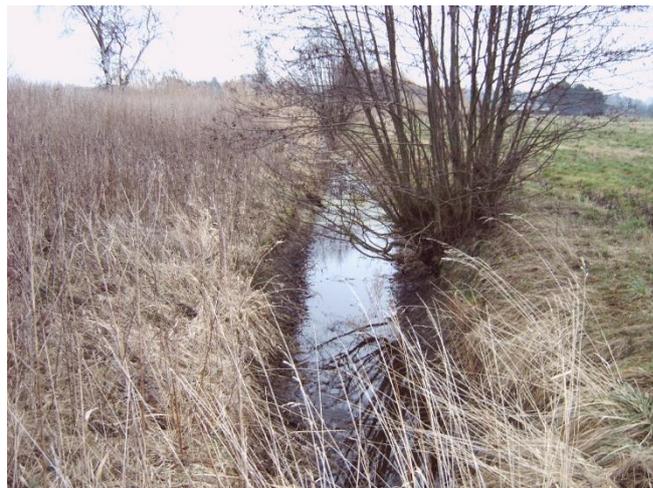
<b>Fotodatei</b>	7818_253_051004_1.JPG	<b>Fotodatei</b>	7818_253_051004_2.JPG
<b>Bildbeschreibung</b>		<b>Bildbeschreibung</b>	
<b>Aufnahmerichtung</b>		<b>Aufnahmerichtung</b>

Hauptgraben, parallel zum Marschenbahndamm, mit Wasserführung etwa 1 m unter dem benachbartem Gelände mit einer etwa 1,5 m breiten Wasserfläche, die zu einem hohen Anteil von Schilfröhricht überschattet wird. Aktuell frisch geräumt mit relativ steilen Böschungen. An der Wasseroberfläche mit Beständen aus Wasserlinse, vereinzelt von Schilfröhricht überschattet, örtlich auch mit einzelnen Schwarz-Erlen. Insgesamt nur mäßig artenreich mit erheblichen Wasserstandsschwankungen, derzeit um ca. 30 cm abgesenkt. Trotz relativ klaren Wassers aktuell ohne erkennbare submerse Vegetation, vermutlich frisch entkrautet.

Merkmal	Wert
<b>Auswertung</b>	
Gefährdung / Einflüsse	Erhebliche Wasserstandsschwankungen, vermutlich Eintrag von belastetem Oberflächenwasser aus Intensivnutzungen in der Nachbarschaft, verarmt, große Flurabstände.
Wertgesichtspunkte	Vermutlich dauerhafte Wasserführung, Eignung als Amphibien-Laichgewässer möglich.
Maßnahmen	Wasserstand im Gebiet dringend um 20 cm bis 0,5 m anheben, Randnutzungen weiterhin möglichst extensiv betreiben.
