Erhebungsbogen

Projekt	Biotopkartierung Hamburg		Interne Nr.	80101	
			DK5 DK5-GK	7818	7820
Handlungsbedarf	Nein		DK5 - Name	Kirchwerder	
Bearbeitung	ENS	Kopie	Biotop-Nr. alt	257	91
Räumliche Abbildung	Linie	Nein	Kartierung	30.09.2012	
Anzahl Abschnitte	2		Fläche / Länge [m²/m]	1120,193	
			Breite (lineare Abb.) [m]	3

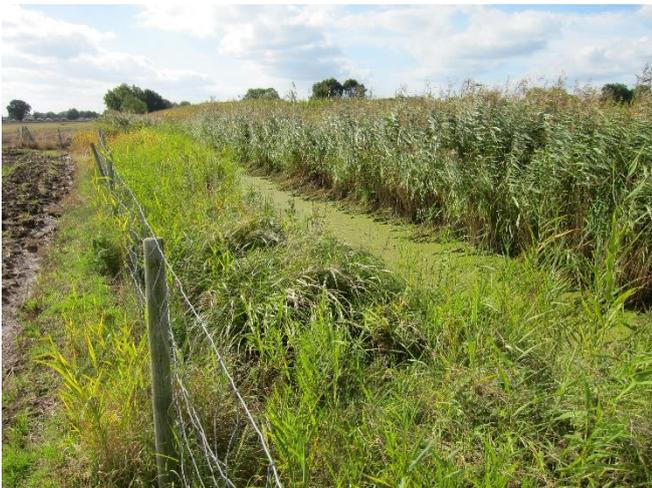
Haupt- oder Grenzgräben zwischen Acker- und Grünlandflächen von bis zu 3 m Breite. Aktueller Wasserstand 0,3 m unter dem benachbarten Gelände. Sehr steile Böschungen, bewachsen von Schilfröhrichten, die sich beiderseits etwa 1 m breit in das benachbarte Gelände hinein erstrecken. Wasserlinsendecke auf der Wasseroberfläche, z.T. mit Froschbiss. Im Süden vereinzelt überschattet von Gehölzen, zurückgeschnittenen Erlen und Weidengebüschen. Die Uferstrukturen deuten auf erhebliche Wasserstandsschwankungen von bis zu 0,4 m hin. Im Süden geht der Schilfbestand in einen Wasserschwadenbestand über. Im Bereich der Wohnbebauung (Abschnitt 91.01, im Norden) sind die Grabenufer gemäht.

Fotodatei	7818_257_300912_1.JPG	Fotodatei	7818_257_300912_2.JPG
Bildbeschreibung	Abschnitt 91.01	Bildbeschreibung	Abschnitt 91.02
Aufnahmerichtung	SW	Aufnahmerichtung	O

Merkmal	Wert
Auswertung	
Gefährdung / Einflüsse	Intensive Randnutzung Wasserstandsschwankungen
Wertgesichtspunkte	Dauerhafte Wasserführung, eventuell Eignung als Amphibien-Laichgewässer.
zoologisch bedeutsame Strukturen	Kleingewässer
Bedeutung für Tiergruppe	Amphibien
Maßnahmen	Gewässerrandstreifen sichern Hohen Wasserstand sichern
Größe	
Breite	3.00 m

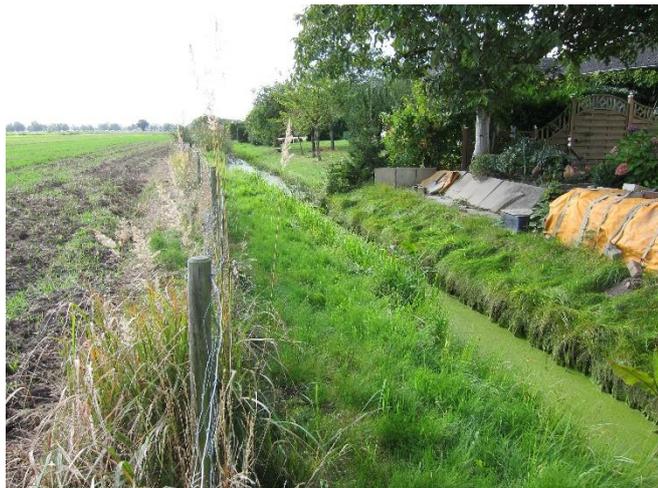
Fotodatei	7818_257_300912_3.JPG	Fotodatei	
Bildbeschreibung	Abschnitt 91.01	Bildbeschreibung	
Aufnahmerichtung	SW	Aufnahmerichtung
