Erhebungsbogen

Projekt	Biotopkartierung Hamburg	Interne Nr.	62645
		DK5 DK5-GK	7818 7820
Handlungsbedarf	Nein	DK5 - Name	Kirchwerder
Bearbeitung	BRA	Biotop-Nr. alt	32 52
Räumliche Abbildung	Fläche	Kartierung	28.09.2004
Anzahl Abschnitte	2	Fläche / Länge [m²/m]	9334,7537
		Breite (lineare Abb.) [m]

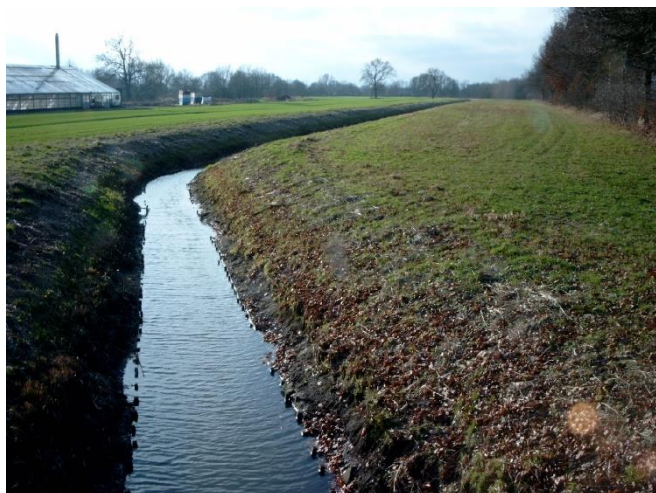
Fotodatei 7818_32_280904_1.JPG

Bis zu 6 m breiter Grabenbereich, Kirchwerder Verbindungsgraben mit regelmäßig unterhalten, relativ steilen, wiesenartig bewachsenen Böschungen. Im unteren Teil mit Befestigung aus Bongossi. Derzeit mit Wasserführung über 1 m unter Gelände, mit intensiver Räumung und nur lückigem Bewuchs aus Wasserpflanzen. Mit Wassertiefen um 0,5 bis zeitweilig 1 m. Offenbar mit schwankenden Wasserständen mit einer Amplitude von 30 cm. In den unteren Uferbereichen kommt eine artenarme gewässertypische Röhrichtvegetation mit hohen Anteilen v.a. von Wasserschwadern und Rohrglanzgras vor. Ein Teil der in der Vorkartierung gefundenen Wasserpflanzen ist offenbar aufgrund intensiver Unterhaltung verloren gegangen.

Merkmal	Wert
Auswertung	
Gefährdung / Einflüsse	Intensive Unterhaltung, Uferbefestigungen, starke steile Uferneigungen, Entwässerung des benachbarten Geländes.
Wertgesichtspunkte	Dauerhafte Wasserführung, vermutlich Eignung als Fischgewässer, eventuell als Gewässer für Libellen und Erdkröten.
zoologisch bedeutsame Strukturen	Kleingewässer
Bedeutung für Tiergruppe	Amphibien Fische Libellen
Maßnahmen	Räumungsintensität vermindern, Wasserstände möglichst hoch einstellen.
Größe	
Breite	7.00 m
