# Erhebungsbogen

<b>Projekt</b>	Biotopkartierung Hamburg	<b>Interne Nr.</b>	62629
		<b>DK5   DK5-GK</b>	<b>7818</b> 7820
<b>Handlungsbedarf</b>	Nein	<b>DK5 - Name</b>	Kirchwerder
<b>Bearbeitung</b>	BRA	<b>Biotop-Nr.   alt</b>	<b>40</b> 80
<b>Räumliche Abbildung</b>	Fläche	<b>Kartierung</b>	01.10.2004
<b>Anzahl Abschnitte</b>	2	<b>Fläche / Länge [m<sup>2</sup>/m]</b>	6494,4191
		<b>Breite (lineare Abb.) [m]</b>

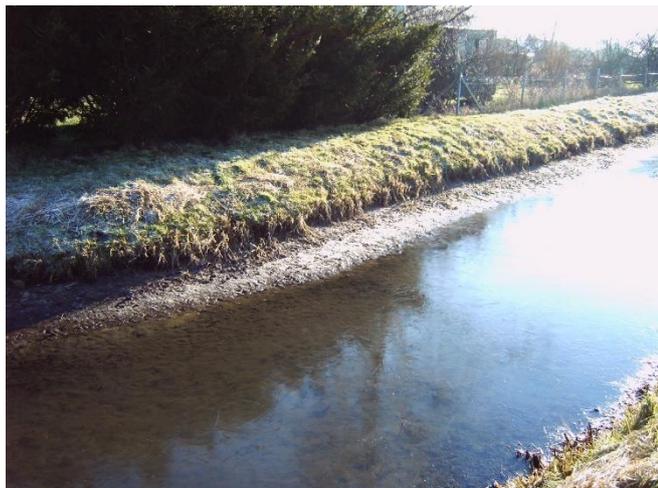
**Fotodatei** 7818\_40\_011004\_1.JPG

Hauptwettern, an der Geländeoberfläche um knapp 10 m breit, derzeit stark ausgetrocknet mit Restwasserfläche ca. 1 m unter dem benachbarten Gelände. Mmit deutlichen Wasserstandsschwankungen um mindestens 30 bis 40 cm. Im unteren Teil häufig mit Uferbefestigungen aus Bongossi und Bauschutt. Mit Regelprofilen, die relativ steilen Böschungen werden regelmäßig gemäht, sind etwas grünlandartig, aber nur mäßig artenreich bewachsen. Im unteren Teil auf ca. 0,5 bis 1 m Breite ist in den Ufern ein nitrophytisches Röhricht mit Dominanz von Wasserschwaden vorhanden. Das Wasser selbst ist zeitweilig intensiv durchwachsen von Wasserpflanzen v.a. Wasserpest und einigen Laichkrautarten, wird jedoch häufig und intensiv entkrautet.

Merkmal	Wert
<b>Auswertung</b>	
Gefährdung / Einflüsse	Hohe Unterhaltungsintensität, Pflegeintensität, erhebliche Entwässerung des gesamten Gebietes
Wertgesichtspunkte	Eventuell Eignung als Laichgewässer für Amphibien (Erdkröten) sowie Fische.
Maßnahmen	Unterhaltung nach Möglichkeit nur extensiv betreiben, Wasserstandsschwankungen minimieren, hohe Wasserstände halten.
<b>Größe</b>	
Breite	9.00 m
