Erhebungsbogen

Projekt	Biotopkartierung Hamburg	Interne Nr.	80092
		DK5 DK5-GK	7818 7820
Handlungsbedarf	Nein	DK5 - Name	Kirchwerder
Bearbeitung	ENS	Biotop-Nr. alt	40 80
Räumliche Abbildung	Fläche	Kartierung	14.05.2012
Anzahl Abschnitte	2	Fläche / Länge [m²/m]	13806,324
		Breite (lineare Abb.) [m]

Bestandsbeschreibung

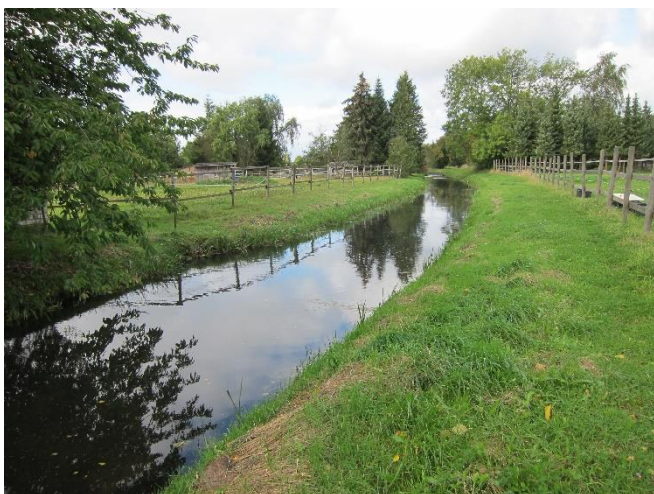
Fotodatei	7818_40_140512_1.JPG	Fotodatei	7818_40_140512_2.JPG
Bildbeschreibung	Abschnitt 80.01	Bildbeschreibung	Abschnitt 80.02
Aufnahmerichtung	W	Aufnahmerichtung	SW

Hauptwettern von 4-10 m Breite. Aktueller Wasserstand 0,7 m unter Flur, mit deutlichen Wasserstandsschwankungen von mindestens 0,3 m. Im unteren Teil häufig mit Uferbefestigungen aus Bongossi und Bauschutt. Mit Regelprofilen, die relativ steilen Böschungen werden regelmäßig gemäht, sind etwas grünlandartig, aber nur mäßig artenreich bewachsen. Im unteren Teil auf ca. 0,5 bis 1 m Breite ist in den Ufern ein nitrophytisches Röhricht mit Dominanz von Wasserschwaden vorhanden. Das Wasser selbst ist zeitweilig intensiv durchwachsen von Wasserpflanzen v.a. Wasserpest und einigen Laichkrautarten, wird jedoch häufig und intensiv entkrautet. Abschnittsweise von jüngeren Gehölzen gesäumt.

Merkmal	Wert
Auswertung	
Gefährdung / Einflüsse	Intensive Nutzung oder Pflege
Wertgesichtspunkte	Artenreich
	Eventuell Eignung als Laichgewässer für Amphibien (Erdkröten) sowie Fische.
Maßnahmen	Abschnittsweise räumen
	Schonende Gewässerunterhaltung
	Hohe Wasserstände halten
Größe	
Breite	9.00 m
