Erhebungsbogen

Projekt	Biotopkartierung Hamburg	Interne Nr.	63006
		DK5 DK5-GK	7820 8022
Handlungsbedarf	Nein	DK5 - Name	Norderquerweg
Bearbeitung	RIN	Biotop-Nr. alt	149 12
Räumliche Abbildung	Fläche	Kartierung	20.07.2005
Anzahl Abschnitte	1	Fläche / Länge [m²/m]	1698,8848
		Breite (lineare Abb.) [m]

Bestandsbeschreibung

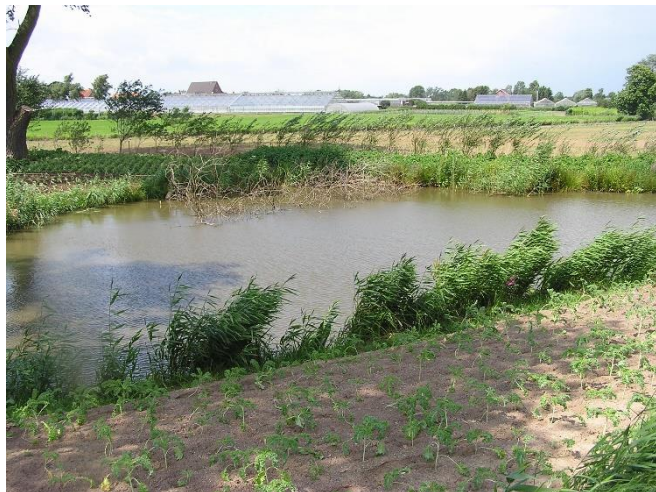
Fotodatei 7820_149_200705_1.JPG

Kleingewässer (vermutlich Rest eines Bracks) mit trübem Wasser und angrenzender Gartenbaunutzung. Schmalere Uferstreifen aus Schilf, Blutweiderich, Flussampfer und Flatter-Binse.

Merkmal	Wert
Auswertung	
Gefährdung / Einflüsse	Fischereiliche Nutzung / Angelnutzung Gewässerbelastung Starke negative Einflüsse von außen
Wertgesichtspunkte	Entwicklungspotenzial Landschaftstypischer Biotop
Maßnahmen	Erhaltung des Gewässer - 2.23 Pufferstreifen schaffen, Nährstoffeinträge vermindern - 2.15
