Erhebungsbogen

Projekt	Biotopkartierung Hamburg	Interne Nr.	80072
		DK5 DK5-GK	7820 7820
Handlungsbedarf	Nein	DK5 - Name	Norderquerweg
Bearbeitung	ENS	Biotop-Nr. alt	163 60
Räumliche Abbildung	Linie	Kartierung	30.09.2012
Anzahl Abschnitte	9	Fläche / Länge [m²/m]	2975,614
		Breite (lineare Abb.) [m]

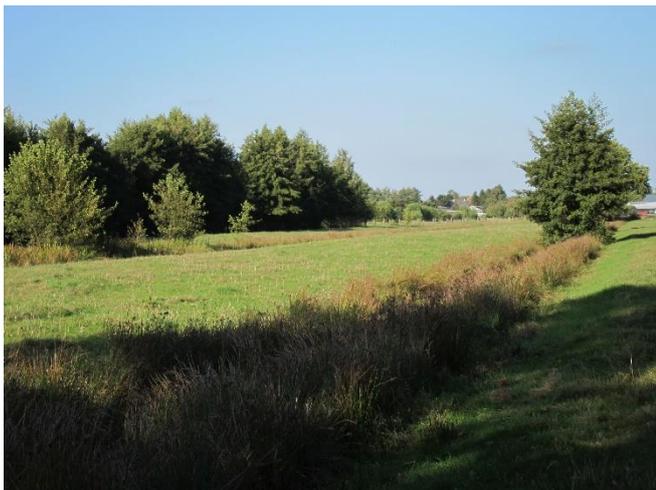
Grabensystem in einem seit jüngerem, scheinbar extensiv genutztem Grünlandgebiet mit jeweils rund 3 m breiten Grabenbereichen an der Geländeoberfläche. Mit Wasserführung zwischen 20 cm und über 0,5 m unter Flur je nach Intensität der Entwässerung über den Kirchwerder Sammelgraben bzw. der Durchlässigkeit der Zuläufe. Das Grabensystem ist zu einem hohen Anteil verlandet, einige Abschnitte waren frisch geräumt. Es wird eingenommen von großen Binsenbeständen, nitrophytischen Röhrichten aus Rohrglanzgras und Igelkolben, daneben aber auch örtlich v.a. bei dauerhaft hohen Wasserständen von einigen niedermoor typischen Arten und enthält das Potential für artenreichere Niedermoorgräben wie sie hier in den Kirchwerder Wiesen örtlich auftreten. Örtlich sind die Gräben bereits etwas verbuscht. In der Vergangenheit dürfte eventuell z. T. ein Erlensaum vorhanden gewesen sein. Offene Wasserflächen sind häufig nicht vorhanden.

Fotodatei	7820_163_300912_1.JPG	Fotodatei	7820_163_300912_2.JPG
Bildbeschreibung	Abschnitt 60.03 und 60.04	Bildbeschreibung	
Aufnahmerichtung	N	Aufnahmerichtung

Merkmal	Wert
Gefährdung / Einflüsse	Verlandung des Grabensystems, aber v.a. die deutliche Entwässerung über den N. Kirchwerder Sammelgraben wirken schädlich auf die Vegetationszusammensetzung, Verarmung.
Wertgesichtspunkte	Relikte niedermoortypischer Vegetation, gutes Entwicklungspotential durch extensive Randnutzung.
Maßnahmen	unbedingt dauerhaft hohe Wasserstände im Grabensystem halten, Grabensystem nur abschnittsweise räumen, eventuell Abfluß im Norden verschließen; Sammelgraben im Norden höher einstauen.
