Erhebungsbogen

Projekt	Biotopkartierung Hamburg	Interne Nr.	63023
		DK5 DK5-GK	7820 7822
Handlungsbedarf	Nein	DK5 - Name	Norderquerweg
Bearbeitung	BRA	Biotop-Nr. alt	196 52
Räumliche Abbildung	Linie	Kartierung	28.09.2004
Anzahl Abschnitte	7	Fläche / Länge [m²/m]	2371,444
		Breite (lineare Abb.) [m]

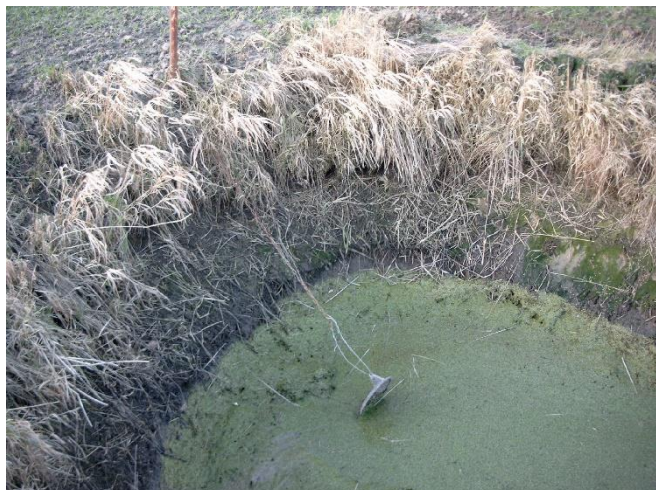
Fotodatei 7820_196_280904_1.JPG

Entwässerungsgräben zwischen intensiv ackerbaulich genutzten Flächen, 2-4 m breite Geländestreifen mit jeweils ca. 0,5 m breiten Randstreifen zu den Ackerflächen hin, der v.a. halbruderal von Gräsern mit hohen Anteilen von Quecke bewachsen ist. Daran anschließend mit recht steilen Böschungen, an teils dauerhaft rund 1m unter Gelände wasserführenden Gräben, extrem über den N. Kirchwerder Sammelgraben entwässert wird. Im Sommer führten die Gräben vermutlich bei rund 0,5m unter Flur Wasser, derzeit liegen große Teile trocken. Am Grund ist die ehemalige Vegetation aus Wasserlinsen und etwas Nuttalls Wasserpest erkennbar. Gewässerspezifische Röhricht- und Großseggenvegetation ist auf einem sehr schmalen Streifen im Bereich der steilen Böschung reduziert. Die Gräben laufen derzeit zusehends zum Hauptgraben im SW leer.

Merkmal	Wert
Maßnahmen	Randnutzungen extensivieren, Wasserstände im ganzen Gebiet auf höherem Niveau stabilisieren.
