Erhebungsbogen

Projekt	Biotopkartierung Hamburg	Interne Nr.	80261
		DK5 DK5-GK	7820 7822
Handlungsbedarf	Nein	DK5 - Name	Norderquerweg
Bearbeitung	RIN	Biotop-Nr. alt	207 77
Räumliche Abbildung	Linie	Kartierung	22.08.2012
Anzahl Abschnitte	15	Fläche / Länge [m²/m]	4375,767
		Breite (lineare Abb.) [m]	3

Marschgräben in fortgeschrittenem Verlandungsstadium mit wenig offenen Wasserflächen und sich ausbreitendem Saum aus verschiedenen, meist eutraphenten Röhrichtarten.

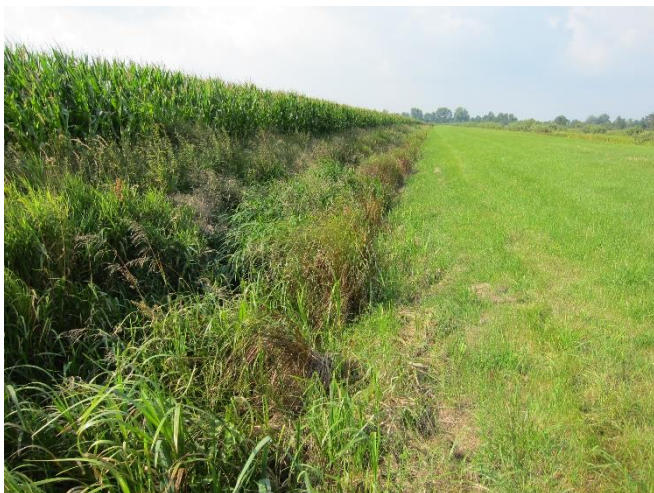
Fotodatei	7820_207_220812_1.JPG	Fotodatei
Bildbeschreibung		Bildbeschreibung
Aufnahmerichtung		Aufnahmerichtung

Merkmal	Wert
Auswertung Gefährdung / Einflüsse	Verlandung, Beschattung von aufwachsenden Gehölzen, Verrohrung außerhalb des NSG

Merkmal	Wert
Wertgesichtspunkte Maßnahmen	Bestandteil der historischen Kulturlandschaft Entkrauten - 2.14
Größe Breite	3.00 m
