# Erhebungsbogen

<b>Projekt</b>	Biotopkartierung Hamburg		<b>Interne Nr.</b>	63044	
			<b>DK5   DK5-GK</b>	<b>7820</b>	7822
<b>Handlungsbedarf</b>	Ja		<b>DK5 - Name</b>	Norderquerweg	
<b>Bearbeitung</b>	BRA	<b>Kopie</b>	<b>Biotop-Nr.   alt</b>	<b>225</b>	101
<b>Räumliche Abbildung</b>	Linie	Nein	<b>Kartierung</b>	28.09.2004	
<b>Anzahl Abschnitte</b>	1		<b>Fläche / Länge [m<sup>2</sup>/m]</b>	606,526	
			<b>Breite (lineare Abb.) [m]</b>	5

## Bestandsbeschreibung

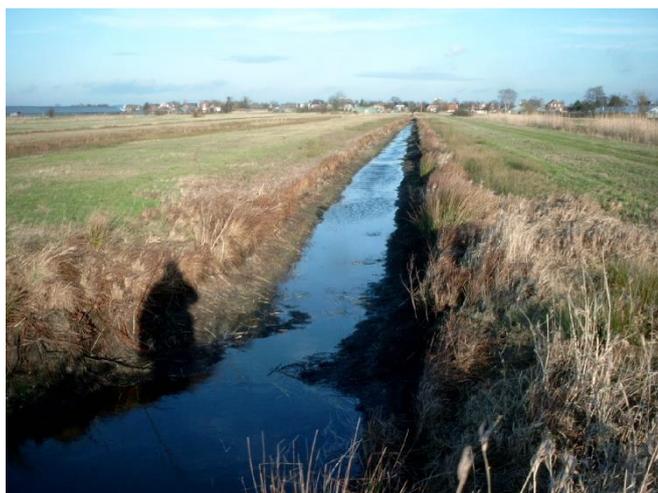
**Fotodatei**                      7820\_225\_280904\_1.JPG  
**Bildbeschreibung**  
**Aufnahmerichtung**

Beet-Graben-System in einem ursprünglich eventuell einmal extensiv genutzten Grünlandbereich mit bis zu 5 m breiten Grabenbereichen, die bei voller Wasserführung eine bis zu 4 m breite Wasserfläche haben. Derzeit ist das gesamte System jedoch extrem ausgetrocknet über den angeschlossenen extrem abgesenkten Kirchwerder Sammelgraben, so dass heute die Wasseroberfläche ca. 0,7 bis 0,8 m unter Gelände liegt, z.T. vollständig weggetrocknet ist, z.T. noch ca. 20 cm Restwasser führt, in dem die Bestände der Kanadischen und Nuttalls Wasserpest größere Flächen einnehmen. Die unteren Ufer liegen derzeit ohne Wasser mit offenen Schlammhängen. Die Ufer darüber sind etwas steiler geneigt und von großen Seggenbeständen geprägt. In das angeschlossene Grünland breiten sich Seggenbestände und Binsenfluren aus. Insgesamt ist der Bestand artenarm bzw. in jüngerer Zeit eventuell auch durch die Entwässerung stark verarmt.

Merkmal	Wert
<b>Auswertung</b>	
Gefährdung / Einflüsse	Extreme Absenkung des Wasserspiegels, naturschutzfeindlicher Umgang mit dem Wasser.
Wertgesichtspunkte	Relikte niedermoortypischer Vegetation in den Ufern, Wasserpflanzen im Gewässer deuten darauf hin, dass eine Restwasserfläche erhalten bleibt.
Maßnahmen	Wasserstand dringend dauerhaft auf höherem Niveau stabilisieren, extreme Absenkungen vollständig unterbinden, eventuell bauliche Einrichtungen zum Rückhalten des Wassers einrichten.
