# Erhebungsbogen

<b>Projekt</b>	Biotopkartierung Hamburg	<b>Interne Nr.</b>	63206
		<b>DK5   DK5-GK</b>	<b>7822</b> 7824
<b>Handlungsbedarf</b>	Nein	<b>DK5 - Name</b>	Neuengamme-West
<b>Bearbeitung</b>	PRO	<b>Biotop-Nr.   alt</b>	<b>17</b> 33
<b>Räumliche Abbildung</b>	Fläche	<b>Kartierung</b>	09.09.2004
<b>Anzahl Abschnitte</b>	1	<b>Fläche / Länge [m²/m]</b>	28286,2543
		<b>Breite (lineare Abb.) [m]</b>

<b>Lagebeschreibung</b>	Neuengammer Sammelgraben	<b>Hochwert (Y)</b>	5922627
<b>Nachbarnutzung/en</b>	landwirtschaftliche Nutzflächen, zumeist Grünland	<b>Naturraum</b>	Vier- und Marschlande (673.10)
<b>Rechtswert (X)</b>	579370	<b>Gemarkung</b>	Neuengamme (610)
<b>Bezirk</b>	Bergedorf		
<b>Stadtteil (OT-Nr.)</b>	Neuengamme (606)		
21.04.2020

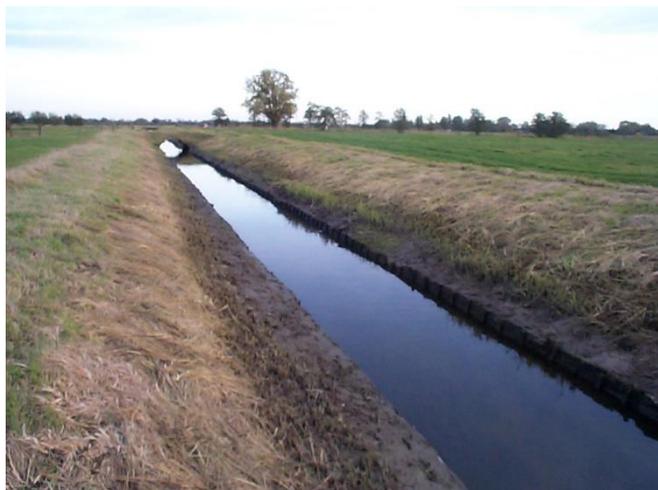
**Fotodatei** 7822\_17\_090904\_1.JPG  
**Bildbeschreibung** nach Mahd der Ufer und mit abgesenktem Wasserstand im Herbst

Hauptwettern mit Reichtum an Wasserpflanzen.  
 Das Gewässer war allerdings vor der Kartierung geräumt worden, d.h. die Wasserpflanzen waren größtenteils an die Ufer befördert worden.  
 An Unterwasserpflanzen sind im Biotop mehrere bedrohte Laichkrautarten vorhanden und - besonders bemerkenswert - der Teichfaden. Insgesamt sind 7 Rote-Liste-Arten sicher bestimmt, durch nicht bestimmte schmalblättrige Laichkrautarten dürfte die Anzahl tatsächlich noch höher liegen.  
 Es kommen auch flächige und fadenförmige Grünalgen, sowie Armleuchteralgen vor.  
 Die Ufer sind hauptsächlich grasig bewachsen, entsprechend der benachbarten Grünlandvegetation. Die Ufer werden bis ans (ins) Wasser gemäht, wodurch empfindliche Uferstauden und Seggen geschädigt werden, bzw. sich nicht erfolgreich ansiedeln können. Vermutlich war der Biotop zur Kartierzeit in einem unrepräsentativ schlechten Zustand. Die zahlreichen (an Land getrockneten) Wasserpflanzen hätten kaum in dauerhaft so getrübten Wasser vorkommen können, wie es sich darstellte.

Merkmal	Wert
<b>Auswertung</b>	
Gefährdung / Einflüsse	Entwässerung Eutrophierung Intensive Nutzung oder Pflege Maschinelle Grabenräumung Radikale Mahd der Ufer Zeitweise starke schlammaufwirbelnde Strömung Entfernung der häufig bedrohten Unterwasserpflanzen
Wertgesichtspunkte	Bedeutung für die Erholung Teil eines größeren Biotopkomplexes Landschaftstypischer Biotop Starke Beeinträchtigung durch die aktuelle Nutzung Bedeutung für den Biotopverbund Bedeutung für das Naturerleben Bedeutung für das Landschaftsbild Entwicklungspotenzial diverse Laichkrautarten, Teichfaden Vorkommen seltener Pflanzen
zoologisch bedeutsame Strukturen Bedeutung für Tiergruppe	Spontane Vegetation jeder Form Libellen Mollusken Amphibien Vögel
Maßnahmen	Wassergebundene Insekten Pufferstreifen schaffen, Nährstoffeinträge vermindern - 2.15 Wasserstand anheben, Flächen vernässen - 4.13 Schonendere Mahd der Uferflanken, Uferstauden stehenlassen. Trübungen vermeiden: langsamerer Wasserstandswechsel, schonendere und nur abschnittweise Grabenräumung. Düngung im Einzugsgebiet reduzieren, das reduziert auch die (Faul-)Schlammabildung.

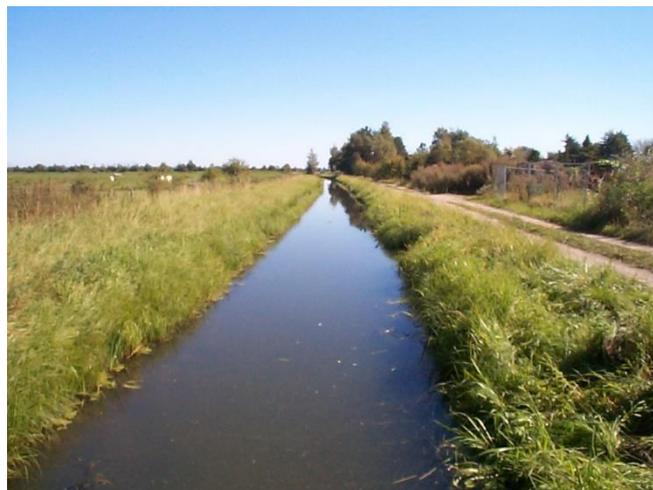
**Fotodatei** 7822\_17\_090904\_2.JPG  
**Bildbeschreibung**

**Aufnahmerichtung** ESE
