Erhebungsbogen

Projekt	Biotopkartierung Hamburg		Interne Nr.	80366	
			DK5 DK5-GK	7822	7824
Handlungsbedarf	Ja		DK5 - Name	Neuengamme-West	
Bearbeitung	MBD	Kopie	Biotop-Nr. alt	247	56
Räumliche Abbildung	Linie	Nein	Kartierung	10.09.2012	
Anzahl Abschnitte	29		Fläche / Länge [m²/m]	7943,844	
			Breite (lineare Abb.) [m]	6

Großes, artenreiches Grabensystem auf einem großen Gründlandschlag im NSG Kirchwerder Wiesen. Die Gräben sind (1,5-)3(-5) m breit, haben meist klares Wasser und weisen reiche Wasservegetation auf. Die Ufer sind überwiegend flach und breit, teilweise werden die Ufer von Rindern beweidet. Der Saum ist, wenn keine Beweidung stattfindet meist schmal (s. Foto). Einige Gräben weisen auch steile Ufer und Wasserstände von 1m unter Flur auf. Es überwiegen Gräben vom Froschbiss-Flussampfer-Typ, es kommen jedoch auch stärker verlandete Binsen-, Röhricht- und Schilfgräben vor. Die Abschnitte 1-3, 14-15, 30-31 sind gute ausgebildete Froschbiss-Flussampfer-Gräben mit gutem Wasserstand und einer reichen Unterwasserflora.

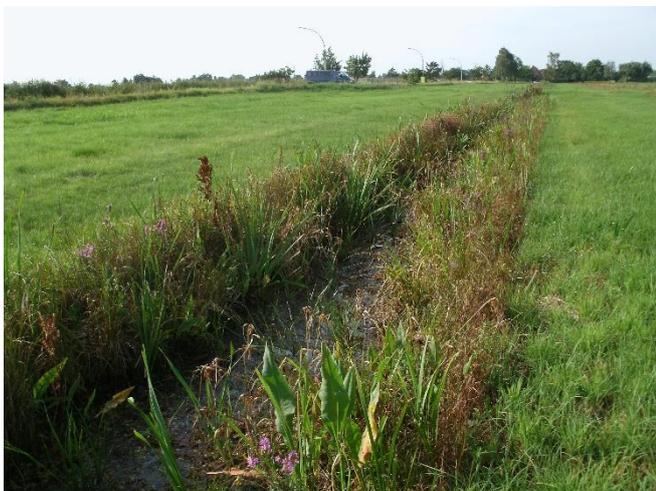
Fotodatei 7822_247_100912_1.JPG
Bildbeschreibung etwas stärker verlandeter Graben des Grabensystems, noch gf (Abschnitt 28)

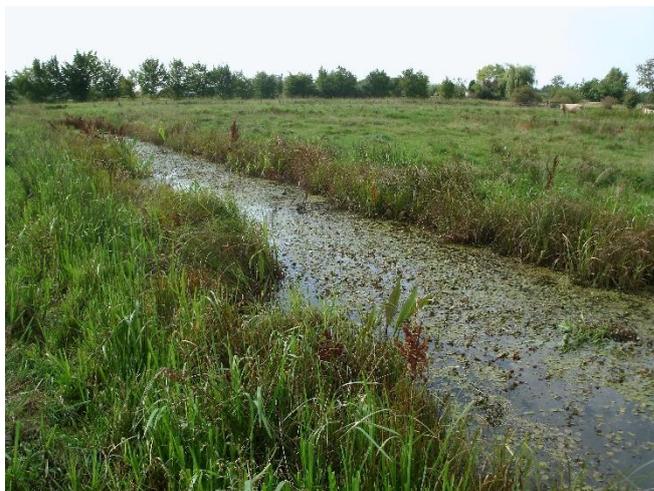
Fotodatei 7822_247_100912_2.JPG
Bildbeschreibung typischer gf-Graben des Grabensystems (Abschnitt 14)

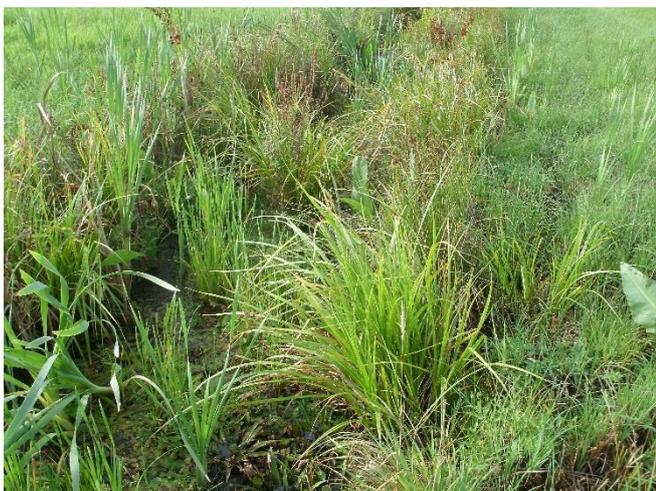
Die Abschnitte 4, 9, 11, 13, 18, 19, 20-22 sind stärker verlandet, dort besiedeln Rohrkolben, Schilf oder Igelkolben zunehmend auch die Wasserfläche (Grabentypen gr, gj, gs). Hier wäre eine schonende Grabenräumung notwendig. Abschnitt 23 ist ebenfalls verlandend, hier kommen Arten der Niedermoorgräben vor. Blutauge Wasserfeder und Nickender Zweizahn sind lokal häufig, Krebschere tritt zerstreut hinzu. Hier ist der Wasserstand teilweise unter 10cm. Bei den ehemaligen Abschnitten 25 und 26 handelt es sich um geschützte Krebscheren-Gräben. Diese wurden ausgegliedert und neu als Biotop 97 erfasst.

Fotodatei 7822_247_100912_3.JPG
Bildbeschreibung stark verlandeter Grabenabschnitt (Abschnitt 23)

Abschnitt 19 grenzt direkt an eine Ackerfläche, ein Randstreifen zum Acker fehlt. Hier sollte dringend ein Randstreifen eingerichtet werden, da sonst Nährstoffe über das Grabensystem auch in andere Gräben des Systems gelangen können. Es sollte geprüft werden, ob der Wasserstand angehoben werden kann, teilweise sind die Wasserstände zu niedrig. Eine abschnittsweise, schonende Grabenräumung sollte durchgeführt werden.

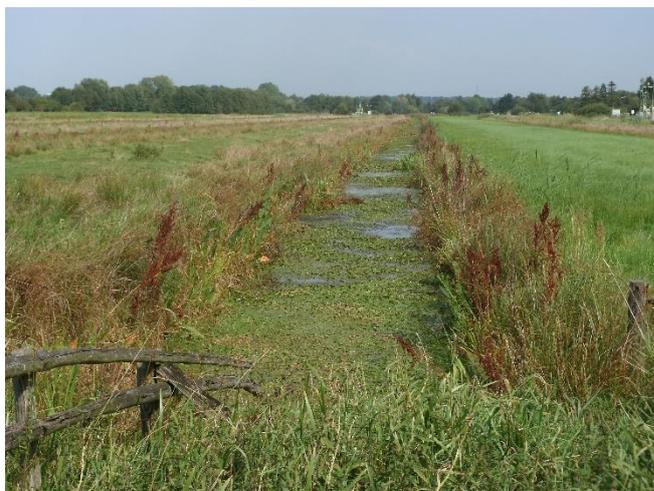
Fotodatei 7822_247_100912_4.JPG
Bildbeschreibung gut ausgeprägter, 5m breiter Abschnitt (Abschnitt 16)
