Erhebungsbogen

Projekt	FFH-Monitoring	Interne Nr.	80377
		DK5 DK5-GK	7822 7824
Handlungsbedarf	Nein	DK5 - Name	Neuengamme-West
Bearbeitung	MBD	Biotop-Nr. alt	41 68
Räumliche Abbildung	Fläche	Kartierung	22.10.2012
Anzahl Abschnitte	1	Fläche / Länge [m²/m]	748,8014
		Breite (lineare Abb.) [m]

Brack am Neuengammer Hinterdeich mit ovalem Zuschnitt. Im Norden mit naturnahen Ufern, die von Schilfröhricht und einzelnen Gehölzen (Schwarz-Erle, Birke, Esche) beherrscht werden, ebenso im Westen. Das östliche Ufer ist bedeckt von einem etwa 5m breitem Schilfröhricht. Das südliche Ufer ist in die benachbarte Beweidung integriert und auf rund 2 m Breite zertreten. Dort ein lückiger Bewuchs aus Flatterbinsenhorsten und Flutrasenbildung. Das Gewässer selbst hat Wasserführung ca. 30 cm unter dem benachbarten Marschengelände. Das Ufer im Süden steigt zum benachbarten Deich steil und um rund 3 m an. Das Wasser ist nur mäßig getrübt, etwas bräunlich, und etwa 1 m tief. Am Grunde vollständig bewachsen von Wasserpflanzenbeständen aus v.a. Hornkraut und Wasserpest. Teilweise kommen Fadenalgen vor. Daneben kommt ein Bestand von Teichrose vor. Das Gewässer ist angebunden an das vorhandene Grabensystem.

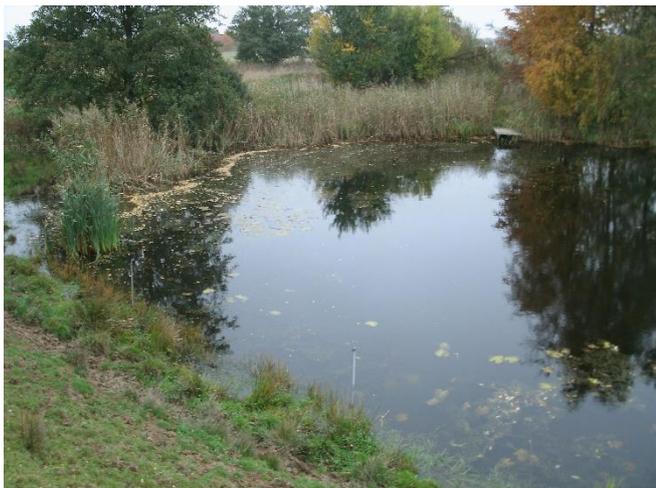
Fotodatei	7822_41_221012_1.JPG	Fotodatei	7822_41_221012_2.JPG
Bildbeschreibung		Bildbeschreibung	
Aufnahmerichtung	Nordwesten	Aufnahmerichtung	Nordosten
