Erhebungsbogen

Projekt	Biotopkartierung Hamburg	Interne Nr.	105444
		DK5 DK5-GK	7830 7832
Handlungsbedarf	Nein	DK5 - Name	Havighorst-Ziegelei
Bearbeitung	CLA	Biotop-Nr. alt	13 6
Räumliche Abbildung	Fläche	Kartierung	29.09.2016
Anzahl Abschnitte	1	Fläche / Länge [m²/m]	16386,174
		Breite (lineare Abb.) [m]

Bestandsbeschreibung

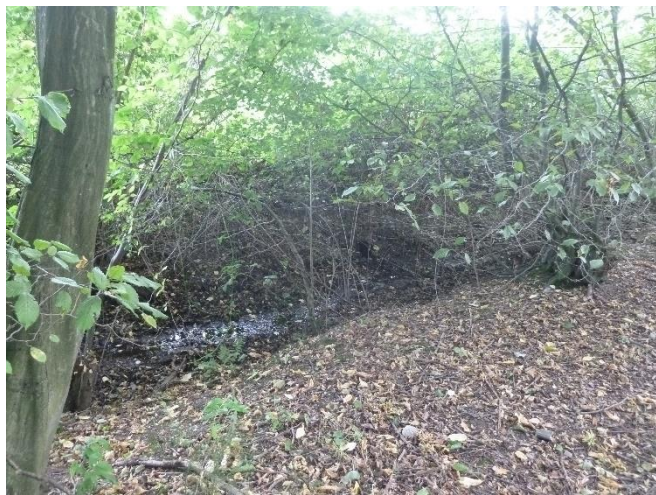
Fotodatei	7830_13_290916_3.JPG	Fotodatei	7830_13_290916_4.JPG
Bildbeschreibung	Graben am nördl. Grenze	Bildbeschreibung	Gartenabfälle im südwestlichen Bereich
Aufnahmerichtung	Osten	Aufnahmerichtung	Nordosten

Merkmal	Wert
Auswertung	
Gefährdung / Einflüsse	Ablagerung von Gartenabfällen, Entwässerung über benachbarte Gräben und begradigte Gerinne.
Wertgesichtspunkte	Im Inneren weitgehend naturnah und alt, landschaftstypisch.
Maßnahmen	Entwässerung des Gebietes unterbinden, Wälder nach Möglichkeit vernässen, Entwässerungsgräben verschließen.

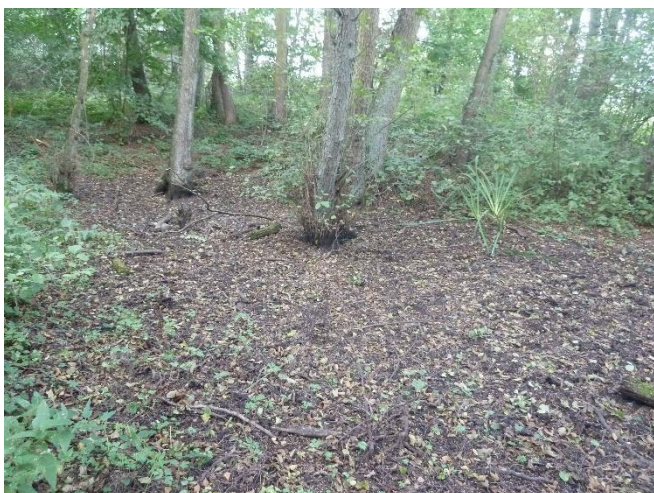
Fotodatei	7830_13_290916_1.JPG	Fotodatei	7830_13_290916_2.JPG
Bildbeschreibung	trockene Tümpelstelle im nördlichen Bereich	Bildbeschreibung	Graben an nördl. Grenze
Aufnahmerichtung	Nordwesten	Aufnahmerichtung	westen
