Erhebungsbogen

Projekt	Biotopkartierung Hamburg	Interne Nr.	118115
		DK5 DK5-GK	7840 7842
Handlungsbedarf	Nein	DK5 - Name	Höltigbaum
Bearbeitung	JSA	Biotop-Nr. alt	531 131
Räumliche Abbildung	Fläche	Kartierung	14.06.2018
Anzahl Abschnitte	1	Fläche / Länge [m²/m]	1425,285
		Breite (lineare Abb.) [m]

Bestandsbeschreibung

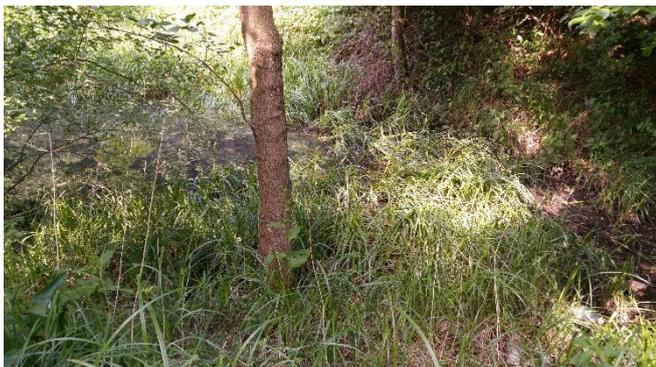
Fotodatei	7840_531_140618_1.JPG	Fotodatei	7840_531_140618_2.JPG
Bildbeschreibung	k.A.	Bildbeschreibung	k.A.
Aufnahmerichtung		Aufnahmerichtung

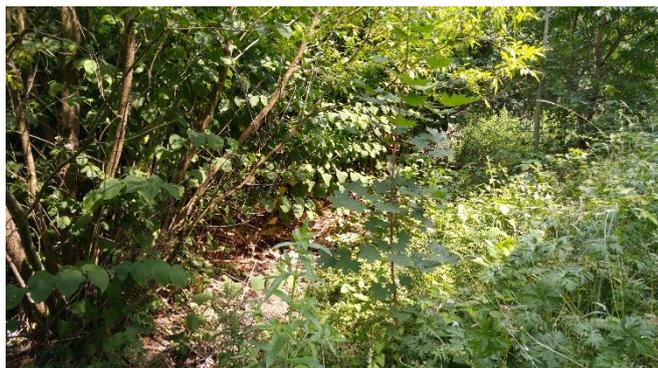
Fotodatei	7840_531_140618_3.JPG	Fotodatei	7840_531_140618_4.JPG
Bildbeschreibung	k.A.	Bildbeschreibung	k.A.
Aufnahmerichtung		Aufnahmerichtung
