Erhebungsbogen

Projekt	Biotopkartierung Hamburg	Interne Nr.	64650
		DK5 DK5-GK	7840 7842
Handlungsbedarf	Nein	DK5 - Name	Höltigbaum
Bearbeitung	BRA	Biotop-Nr. alt	98 139
Räumliche Abbildung	Fläche	Kartierung	11.10.2005
Anzahl Abschnitte	3	Fläche / Länge [m²/m]	10037,071
		Breite (lineare Abb.) [m]

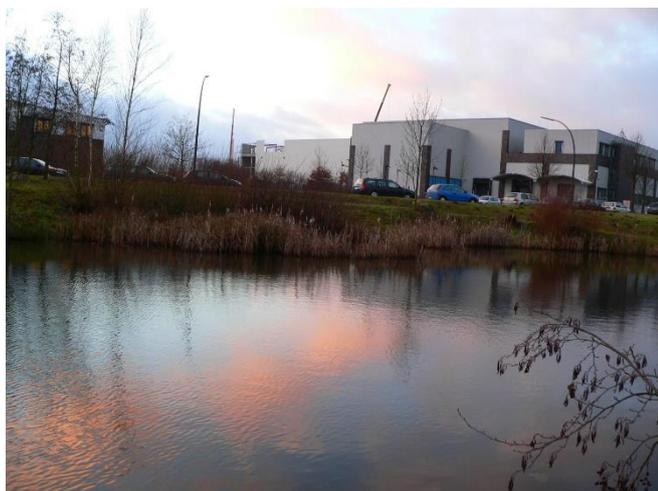
Fotodatei 7840_98_111005_1.JPG
Bildbeschreibung
Aufnahmerichtung

Angelegte Kleingewässer im Randbereich des neuen Gewerbegebietes, mit Wasserfläche ca. 1 bis 2 m unter dem benachbarten Gelände, mit relativ gleichförmigen angelegten Böschungen, die seicht zu dem Gewässer hin geneigt sind. Das Gewässer mit Wassertiefen sicherlicher über 1 m, mit Sichttiefen um etwa 0,5 m, derzeit nur mit wenig erkennbarer submerser Vegetation. Die Ufer sind leicht gewunden gestaltet, mit Weiden und Erlen örtlich bepflanzt worden und im übrigen von grasreicher Vegetation mit parkrasenartiger Zusammensetzung bedeckt. Entlang der Wasserlinie sind örtlich nitrophytische Röhrichte mit höheren Anteilen von Rohrkolben vorhanden, die i.d.R. aber nur schmal sind, maximal 2 m Breite erreichen. Wasserpflanzen sind derzeit kaum erkennbar. An einer Stelle wurde eine Seerose gepflanzt. Tauchbalken deuten auf eine Nutzung als Regen-Rückhaltebecken hin.

Merkmal	Wert
Gefährdung / Einflüsse	Mäßig strukturreich, vermutlich belastetes Oberflächenwasser, noch geringe naturnahe Artenvielfalt.
Wertgesichtspunkte	Dauergewässer mit Eignung als Amphibien-Laichgewässer, eventuell gestört durch Fischbesatz.
Maßnahmen	Flächen der Sukzession überlassen, Fischbesatz unterlassen.
