Erhebungsbogen

Projekt	Biotopkartierung Hamburg	Interne Nr.	118306
		DK5 DK5-GK	7842 7844
Handlungsbedarf	Nein	DK5 - Name	Meiendorf-Ost
Bearbeitung	JSA	Biotop-Nr. alt	428 134
Räumliche Abbildung	Linie	Kartierung	26.08.2017
Anzahl Abschnitte	15	Fläche / Länge [m²/m]	2109,42
		Breite (lineare Abb.) [m]	3

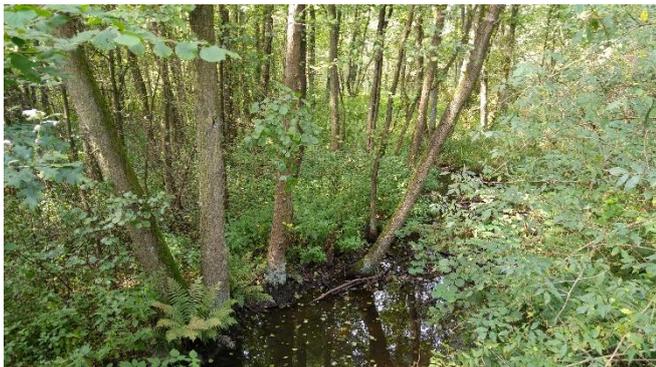
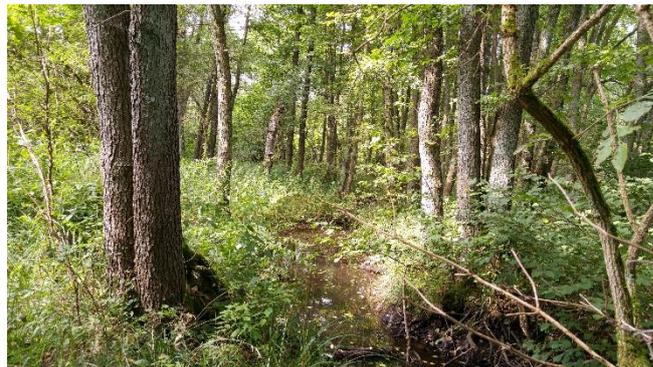
Fotodatei	7842_428_260817_1.JPG	Fotodatei	7842_428_260817_2.JPG
Bildbeschreibung	k.A.	Bildbeschreibung	k.A.
Aufnahmerichtung		Aufnahmerichtung

Zahlreiche, ältere und teils ausgebaute Arme der Wandse, innerhalb einer naturnahen Röhricht- und Auwald-Landschaft, teils belichtet, meist jedoch überschattet von Erlensäumen, die sich in den Ufern gebildet haben. Die Röhrichte und Staudenfluren der benachbarten Flächen reichen bis eng an die Gewässer heran. Die Gewässer haben eine Sohle oft ca. 0,5 m unter Flur, oft in einer Breite von 2 bis 3 m. Die Wandse hat derzeit nur eine geringe Strömung. Die Ufer sind schlammig, der Gewässergrund sandig. Viel Laubeintrag.

Merkmal	Wert
Auswertung	
Gefährdung / Einflüsse	Die Wasserstände sind zu niedrig.
Wertgesichtspunkte	Naturnahe Landschaft, strukturreiches Gebiet, teilweise dauerhafte Wasserflächen vorhanden, potentieller Lebensraum für gefährdete Arten, gutes Entwicklungspotential.
zoologisch bedeutsame Strukturen	Kleingewässer
Bedeutung für Tiergruppe	Amphibien
Maßnahmen	Dringend mehr Wasser in das Gebiet bringen, Wasserstände dringend auf möglichst hohem Niveau halten.
