Erhebungsbogen

Projekt	Biotopkartierung Hamburg	Interne Nr.	65856
		DK5 DK5-GK	8016 8018
Handlungsbedarf	Nein	DK5 - Name	Riepenburg
Bearbeitung	ENS	Biotop-Nr. alt	125 26
Räumliche Abbildung	Linie	Kartierung	03.08.2007
Anzahl Abschnitte	4	Fläche / Länge [m²/m]	1406,497
		Breite (lineare Abb.) [m]	2

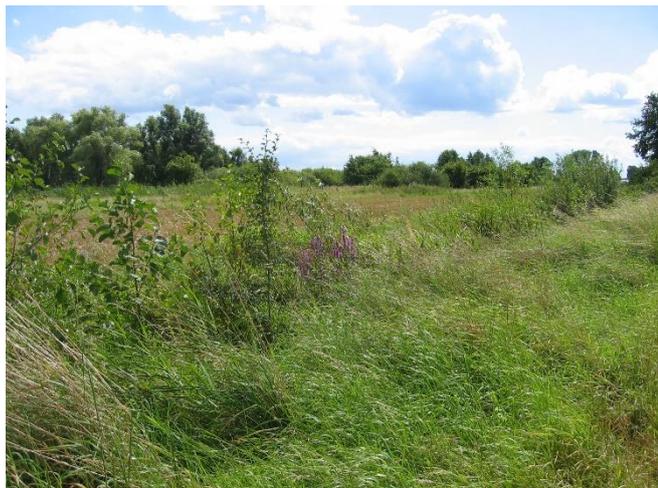
26.03

Fotodatei	8016_125_030807_1.JPG	Fotodatei	8016_125_030807_2.JPG
Bildbeschreibung	Abschnitt 26.03	Bildbeschreibung	Abschnitt 26.02
Aufnahmerichtung	S	Aufnahmerichtung	S

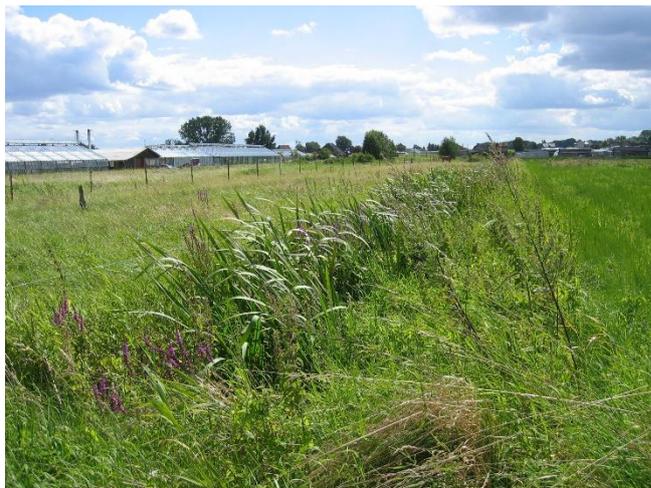
26.02
