Erhebungsbogen

Projekt	Biotopkartierung Hamburg		Interne Nr.	89502
			DK5 DK5-GK	8020
Handlungsbedarf	Nein		DK5 - Name	Neuengamme-Süd
Bearbeitung	BRA	Kopie	Biotop-Nr. alt	262
Räumliche Abbildung	Linie	Nein	Kartierung	24.10.2014
Anzahl Abschnitte	3		Fläche / Länge [m²/m]	241,11
			Breite (lineare Abb.) [m]	3

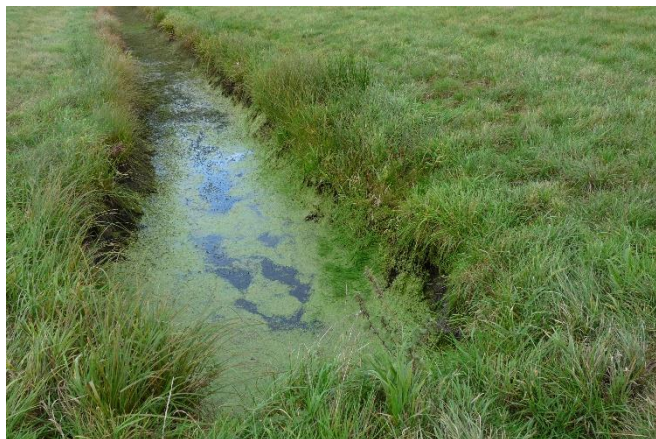
Fotodatei 8020_262_241014_1.JPG
Bildbeschreibung
Aufnahmerichtung

Grenzgraben in relativ intensiv genutztem Grünland, das relativ stark aufgewölbt ist und aus lehmigem Material besteht. Der Graben wurde in jüngerer Zeit intensiv unterhalten, ist bis etwa 1 m unter das Gelände eingetieft. Die mittleren Böschungen sind sehr steil, die oberen sanfter geneigt und in die benachbarte Grünlandnutzung integriert. Die Ufer werden auf rund 0,5 m Breite fast ausschließlich von Schlankseggenried beherrscht. Der Graben selber mit einer etwa 1,5 m breiten Wasserfläche wird fast vollständig von Nuttalls Wasserpest durchwachsen. An der Oberfläche hat es einen lockeren Bestand von Wasserlinsen gegeben. Der Graben ist nur mäßig kartierwürdig, aber als Wasserpest-Laichkrautgraben einzustufen, jedoch relativ artenarm ausgeprägt. Gegenwärtig ist der Wasserstand am heutigen Tag am Hauptgraben abgesenkt worden und damit fällt dieser Graben, der sonst zu den dauerhaft wasserführenden zu rechnen wäre, über größere Abschnitte trocken.

Merkmal	Wert
Auswertung	
Gefährdung / Einflüsse	Extreme Belastung eines Grabenökosystems durch vollständige Austrocknung über extreme Absenkungen im Hauptgrabensystem.
Wertgesichtspunkte	Potentiell Dauergewässer, potentielle Eignung als Amphibien-Lebensraum.
Maßnahmen	Die gegenwärtige Wasserstandsabsenkung würde ich als kriminell bezeichnen, dadurch werden hohe Anteile der gewässerspezifischen Fauna und Flora stark

Merkmal	Wert
Größe	beeinträchtigt und sie ist vollständig unsinnig und sollte aus dem Grund zukünftig unterbleiben.
Breite	3.00 m
