Erhebungsbogen

Projekt	Biotopkartierung Hamburg	Interne Nr.	81458
		DK5 DK5-GK	8020 8222
Handlungsbedarf	Nein	DK5 - Name	Neuengamme-Süd
Bearbeitung	TUC	Biotop-Nr. alt	87 28
Räumliche Abbildung	Fläche	Kartierung	23.07.2012
Anzahl Abschnitte	1	Fläche / Länge [m²/m]	2233,1233
		Breite (lineare Abb.) [m]

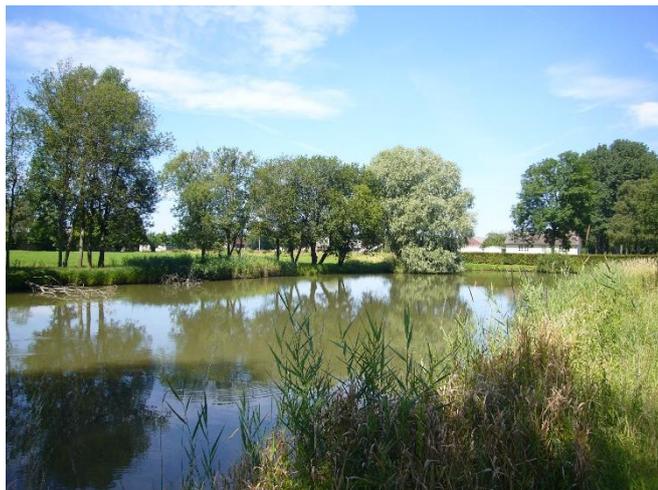
Fotodatei 8020_87_230712_1.JPG

Ehemalige Tongrube des KZ Neuengamme, heute als Fischteich genutzt. Keine Unterwasser- und Schwimmblattvegetation. Am Ufer etwas Röhricht aus Flußampfer, Schilf und Binsen. Aufgrund des Fehlens von Wasserpflanzen: kein LRT.

Merkmal	Wert
Gefährdung / Einflüsse	Eutrophierung Fischereiliche Nutzung / Angelnutzung Gewässerbelastung
Wertgesichtspunkte	Entwicklungspotenzial Landschaftstypischer Biotop
Bedeutung für Tiergruppe	Amphibien Libellen
Maßnahmen	Pufferstreifen schaffen, Nährstoffeinträge vermindern - 2.15
