# Erhebungsbogen

<b>Projekt</b>	Biotopkartierung Hamburg	<b>Interne Nr.</b>	81433
		<b>DK5   DK5-GK</b>	<b>8022</b> 8222
<b>Handlungsbedarf</b>	Nein	<b>DK5 - Name</b>	Curslack-Neuengamme
<b>Bearbeitung</b>	TUC	<b>Biotop-Nr.   alt</b>	<b>225</b> 1
<b>Räumliche Abbildung</b>	Fläche	<b>Kartierung</b>	28.08.2012
<b>Anzahl Abschnitte</b>	1	<b>Fläche / Länge [m<sup>2</sup>/m]</b>	31443,4078
		<b>Breite (lineare Abb.) [m]</b>

<b>Lagebeschreibung</b>	Dove-Elbe nördlich der Blauen Brücke		
<b>Nachbarnutzung/en</b>	Gartenbau, Wohnbebauung, Straße, Grünland		
<b>Rechtswert (X)</b>	581946	<b>Hochwert (Y)</b>	5922172
<b>Bezirk</b>	Bergedorf	<b>Naturraum</b>	Vier- und Marschlande (673.10)
<b>Stadtteil (OT-Nr.)</b>	Neuengamme (606)	<b>Gemarkung</b>	Neuengamme (610)
<b>Digitaler Grünplan</b>	<input type="checkbox"/> <b>Hafengesamtgebiet</b>	<input type="checkbox"/> <b>Ramsargebiet</b>	<input type="checkbox"/> <b>EG-Vogelschutzgeb.</b>
<b>Ausgleichsflächen</b>	<input type="checkbox"/> <b>Biosphärenreservat</b>	<input type="checkbox"/> <b>Nationalpark</b>	<input type="checkbox"/>
<b>NSG / ND / LSG</b>	LSG Curslack [ HH-2008 / Anteil: 47% ], LSG Neuengamme [ HH-2023 / Anteil: 53% ]		
<b>FFH-GEBIET<

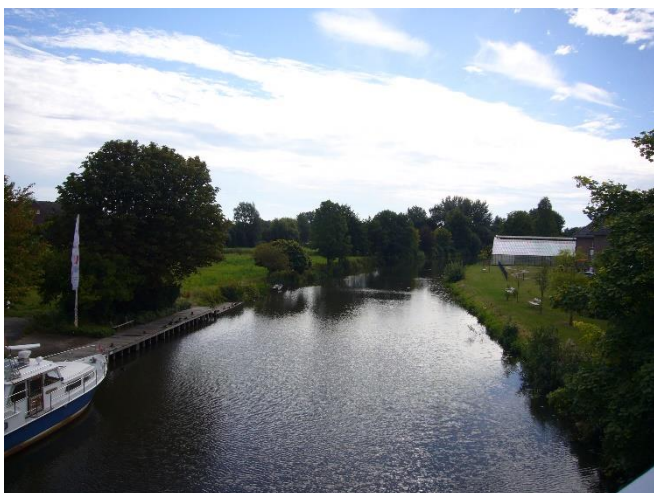
<b>Fotodatei</b>	8022_225_280812_1.JPG	<b>Fotodatei</b>
<b>Bildbeschreibung</b>		<b>Bildbeschreibung</b>
<b>Aufnahmerichtung</b>		<b>Aufnahmerichtung</b>

Nebenarm der Elbe, vom Gezeiteneinfluss durch Schleuse getrennt. An den Rändern stellenweise Schwimmblattvegetation aus Teichrosen. Röhrlichtzone aus Schilf, Schwaden und Schwertlilien durch verbaute Ufer oder Weidenutzung nur schmal. In weiten Teilen uferbegleitende Gehölze aus Erlen, Eschen und Weiden. Wasser zum Kartierzeitpunkt trüb.

Merkmal	Wert
Wertgesichtspunkte	Gewässerbelastung
	Starker Erholungsdruck
	Gewässerausbau
	Fischereiliche Nutzung / Angelnutzung
	Bedeutung für die Erholung
	Bedeutung für das Landschaftsbild
	Bedeutung für den Biotopverbund
	Bestandteil der historischen Kulturlandschaft
zoologisch bedeutsame Strukturen Bedeutung für Tiergruppe	Rest der ursprünglichen Naturlandschaft
	Zoologisch sehr wertvoll
	Gewässer
	Fische
	Wassergebundene Insekten
Ziele der Entwicklung Maßnahmen	Vögel
	Amphibien
	Naturnahe Struktur, Erhalt
	Pufferstreifen schaffen, Nährstoffeinträge vermindern - 2.15
