Erhebungsbogen

Projekt	Biotopkartierung Hamburg, Datenbestand aus FoxPro	Interne Nr.	66815
		DK5 DK5-GK	8022 8024
Handlungsbedarf	Nein	DK5 - Name	Curslack-Neuengamme
Bearbeitung	RIN	Biotop-Nr. alt	238 3
Räumliche Abbildung	Linie	Kartierung	15.09.1995
Anzahl Abschnitte	1	Fläche / Länge [m²/m]	367,428
		Breite (lineare Abb.) [m]

Lagebeschreibung	Neuengammer Sammelgraben		
Nachbarnutzung/en			
Rechtswert (X)	580033	Hochwert (Y)	5922200
Bezirk	Bergedorf	Naturraum	Vier- und Marschlande (673.10)
Stadtteil (OT-Nr.)	Neuengamme (606)	Gemarkung	Neuengamme (610)
Digitaler Grünplan	<input type="checkbox"/> Hafengesamtgebiet	<input type="checkbox"/> Ramsargebiet	<input type="checkbox"/> EG-Vogelschutzgeb.
Ausgleichsflächen	<input type="checkbox"/> Biosphärenreservat	<input type="checkbox"/> Nationalpark	<input type="checkbox"/>
NSG / ND / LSG			
FFH-GEBIET			
Wasserschutzgebiet

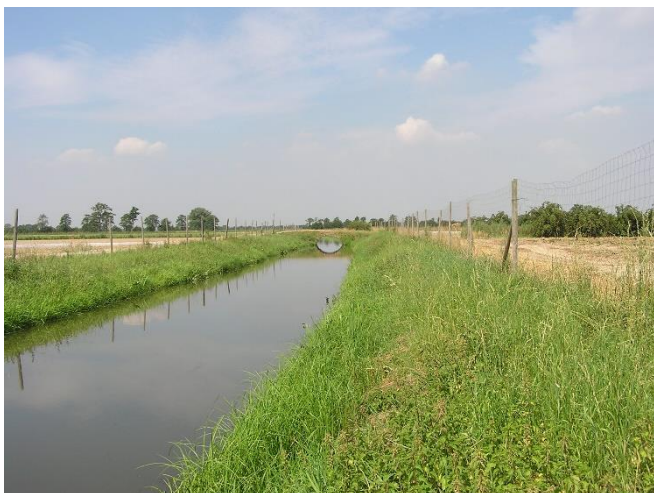
Fotodatei 8022_238_150995_1.JPG
Bildbeschreibung
Aufnahmerichtung

Hauptsammelgraben mit holzverkleideten Bongossi-Ufern. Wasser eutroph.
 Unterwasservegetation spärlich aus Wasserpest und Hornblatt.
 Schwimmblattdecke aus Wasserlinsen und Algenwatten, selten etwas Teichrose.
 Röhricht am Ufer stark gemäht, aus Schwaden, Flußampfer und Sumpfdotterblume.
