Erhebungsbogen

| Projekt | Biotopkartierung Hamburg | Interne Nr. | 81701 |
| Handlungsbedarf | Nein | DK5 - Name | Curslack-Neuengamme |

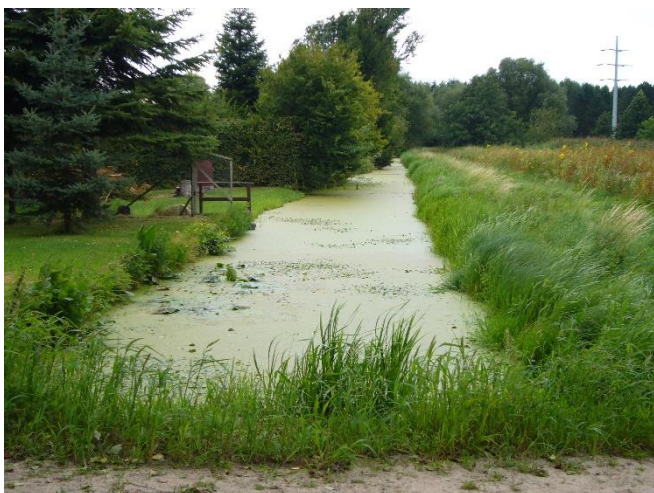
Fotodatei 8022_283_220812_1.JPG

Nährstoffreicher Graben mit vollständiger Bedeckung durch Wasserlinsen. Tlw. Beschattung durch angrenzende Baumreihen. Die Westböschung grenzt tlw. direkt an Hausgärten an und ist dort dann häufig gemäht. Zum Teil werden dort auch Wasserpflanzen angepflanzt bzw. eingebracht, z. B. Teichrose. Die Böschungen werden ansonsten meist von Wasserschwaden geprägt, dazu finden sich Schlanksegge und Brennessel. Bei stärker beschatteten Bereichen wird die Böschungsvegetation von Brennessel und Glatthafer geprägt.

| Merkmal | Wert |
|---|---|
| Gefährdung / Einflüsse | Eutrophierung gärtnerische Beeinflussung des Vegetationsbestandes durch angr. Hausgärten |

| Merkmal | Wert |
|---|---|
| Ziele der Entwicklung | Erhaltung |

| Merkmal | Wert |
|---|---|
| Maßnahmen | extensive Gewässerunterhaltung |
