Erhebungsbogen

Projekt	Biotopkartierung Hamburg	Interne Nr.	67033
		DK5 DK5-GK	8024 8026
Handlungsbedarf	Nein	DK5 - Name	Curslack-Nord
Bearbeitung	TUC	Biotop-Nr. alt	194 33
Räumliche Abbildung	Linie	Kartierung	07.09.2004
Anzahl Abschnitte	18	Fläche / Länge [m²/m]	4985,195
		Breite (lineare Abb.) [m]	2

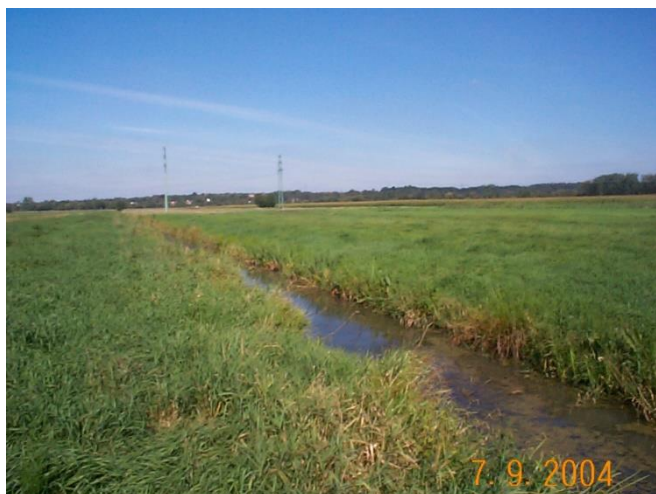
Fotodatei	8024_194_070904_1.JPG	Fotodatei
Bildbeschreibung		Bildbeschreibung
Aufnahmerichtung		Aufnahmerichtung

breiter Graben zwischen Acker und Grünland
 Das Wasser ist sehr trüb. Die Wasseroberfläche ist teilweise mit Wasserlinse bedeckt. Die Ufervegetation setzt sich aus Rohrglanzgras, Flatterbinse, Wasserschwaden, Flußampfer und stellenweise Schwertilie zusammen.

Abschnitt 5: viel Flußampfer
 Abschnitte 7, 15: Vorkommen von Schilf
 Abschnitte 7, 9, 11: Erlen am Ufer

Merkmal	Wert
Auswertung	
Gefährdung / Einflüsse	angrenzende Nutzungen
Wertgesichtspunkte	Bedeutung für den Biotopverbund
	Feuchtbiotop
Bedeutung für Tiergruppe	Amphibien
Ziele der Entwicklung	Erhaltung des Biotopes
Maßnahmen	Randstreifen aus der Nutzung nehmen
